BEWARINGSBESTUURSPLAN
VIR DIE
FORT KLAPPERKOP ERFENISTERREIN
INSLITENDE DIE
RESTOURASIEVERSLAG
VIR
FORT KLAPPERKOP

Januarie 2005

Anton C. van Vollenhoven
Fort Klapperkop Erfenisterrein
Stad Tshwane Metropolitaanse Munisipaliteit
Posbus 1454
Pretoria
0001

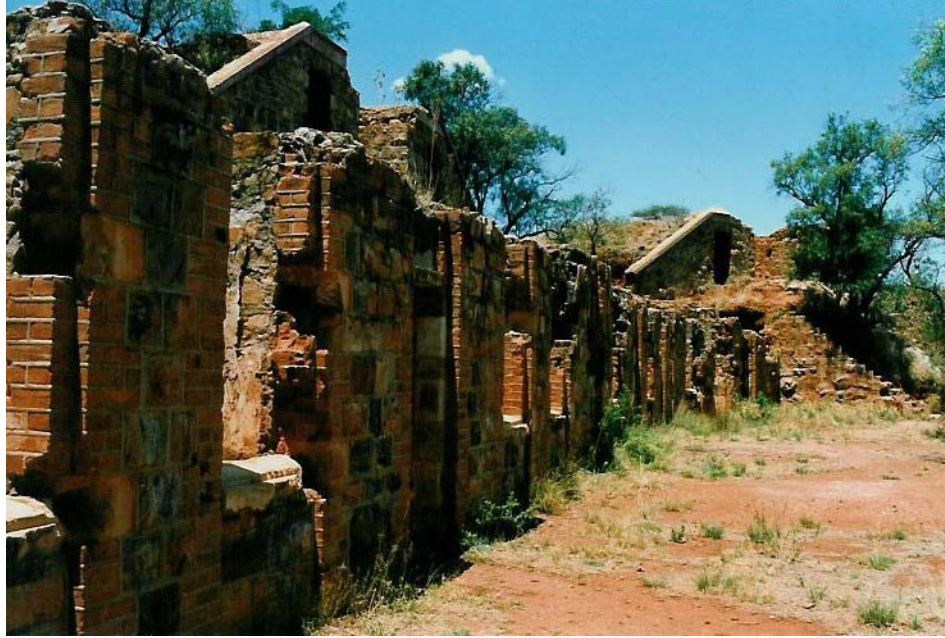
Fort Wonderboompoort (figuur 17-18) en Fort Daspoortrand (figuur 19-20) is vandag ruïnes. Die dakke daarvan is ingeval en die mure toon ook skade. Grond wat deur die jare in die vertrekke van Fort Wonderboompoort te lande gekom het, is in 1986 opgeruim. Die fort is in 1987 tot 'n nasionale gedenkwaardigheid verklaar. Vandag word dit as deel van die Wonderboom-natuurreservaat deur die Stad Tshwane Metropolitaanse Munisipaliteit bestuur. Dit word ook deur die Raad se Afdeling Museums benut en netjies gehou.

Figuur 18. Fort Wonderboompoort vandag.

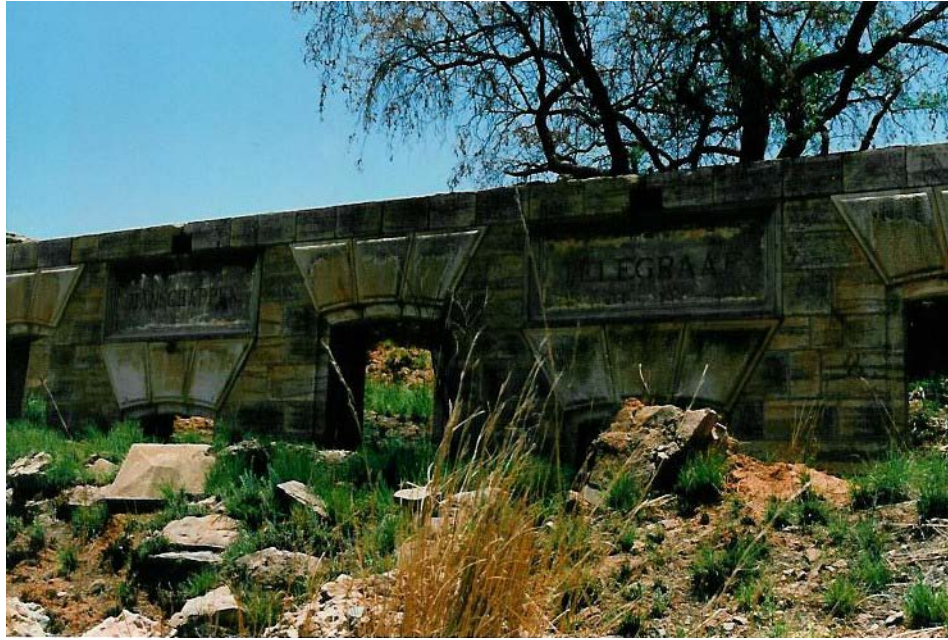
Figuur 20. Fort Daspoortrand vandag.

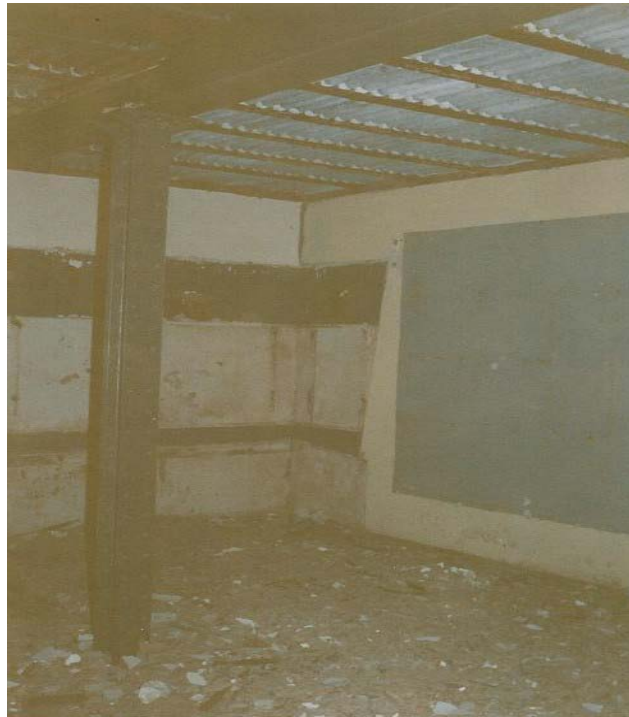
Figuur 24. Die ammunitevertrek tydens die restourasie daarvan.

Die ammunitevertrek kom in die noordwestehoek van die fort, noord van die oprit voor en is die enigste vertrek aan daardie kant van die oprit. Dit het as ammunisie-opslagplek diens gedoen. Die binnekant van die vertrek is tydens die eerste fase van restourasie, gedurende 1999 gerestoureer, terwyl die vooraansig daarvan tydens die derde fase, gedurende 2001 gerestoureer is (figuur 24).

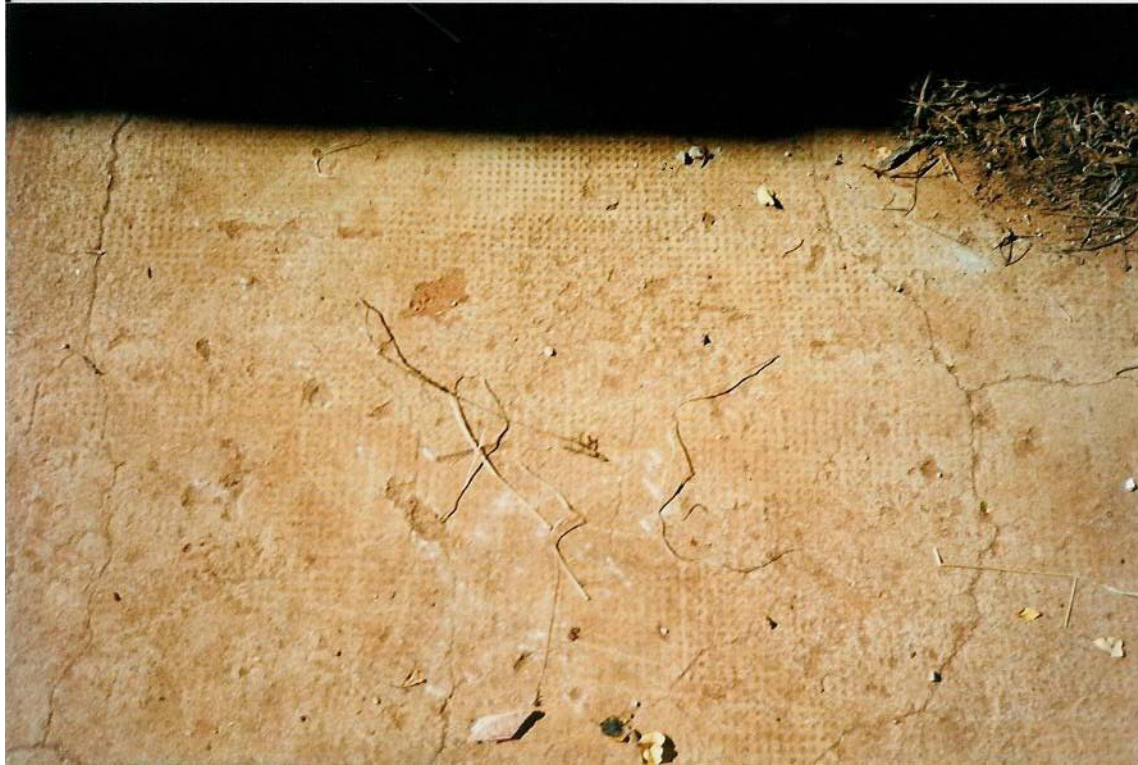
Die oorspronklike kleur van die vloer was rooi. Die kleur is nog plek-plek in Fort Klapperkop en by Fort Wonderboompoort sigbaar. Die rooi spatlys onder aan die mure van die vertrek dui daarop dat die vloer rooi gepoleer was. Tydens die tydperk toe die fort 'n militêre museum was, is die vloer op plekke blou gevef.

Figuur 25. Oorspronklike vloer van die stalvertrek te Fort Wonderboompoort.

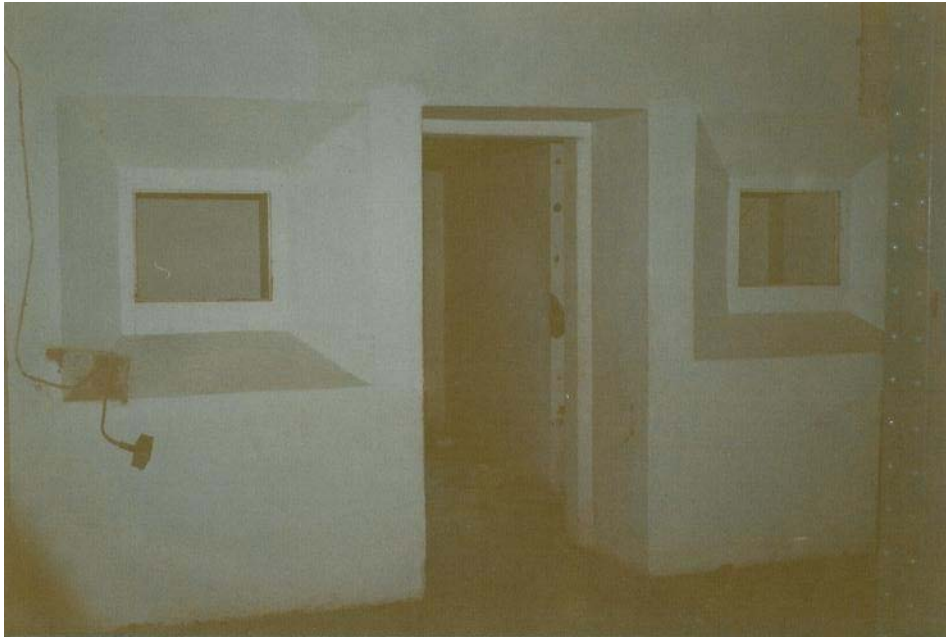
Figuur 26. Die verdelingsmuur in die ammunitiesvertrek tydens restourasie.

Die oorspronklike pleisterwerk was nog orals teen die mure aanwesig. Dit word bewys deur die graffitti wat uit die eerste helfte van die twintigste eeu dateer. Die oorspronklike wit kalk waarmee die mure afgewit was, was ook nog plek-plek op die agterste muur sigbaar. Die ander mure, wat die verdelingsmuur (Figuur 26) in die vertrek insluit is in die tyd van die militêre museum óf wit gevef óf op plekke met houtkaste en panele bedek, wat ook wit óf grys gevef is.

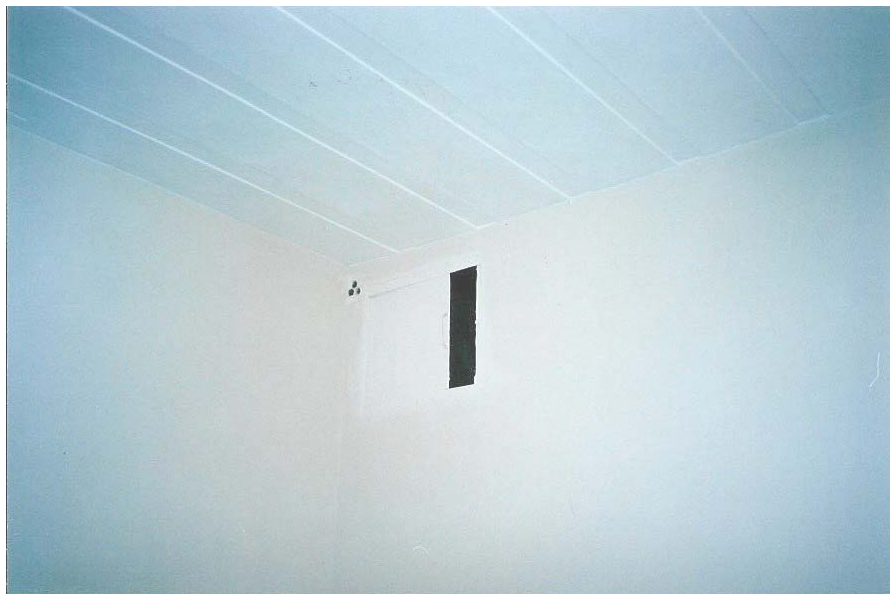
Die oorspronklike plafonne by Fort Klapperkop bestaan uit gegolfde sinkplate, wat tussen die staalbalke ingevoeg is. Die pleister op die mure strek nie tot teenaan die sink nie, wat daarop dui dat die gedeelte vanaf die staalbalke tot teenaan die sink met die een of ander materiaal ingevul is. Slegs 'n klein plafongedeelte was nog by Fort Wonderboompoort sigbaar.

Dit is in die Offisiervertrek en bestaan uit sement wat wit gekalk is. Die plafonne by Fort Schanskop is ook van sement (figuur 27).

Figuur 27. Oorspronklike plafon te Fort Schanskop.

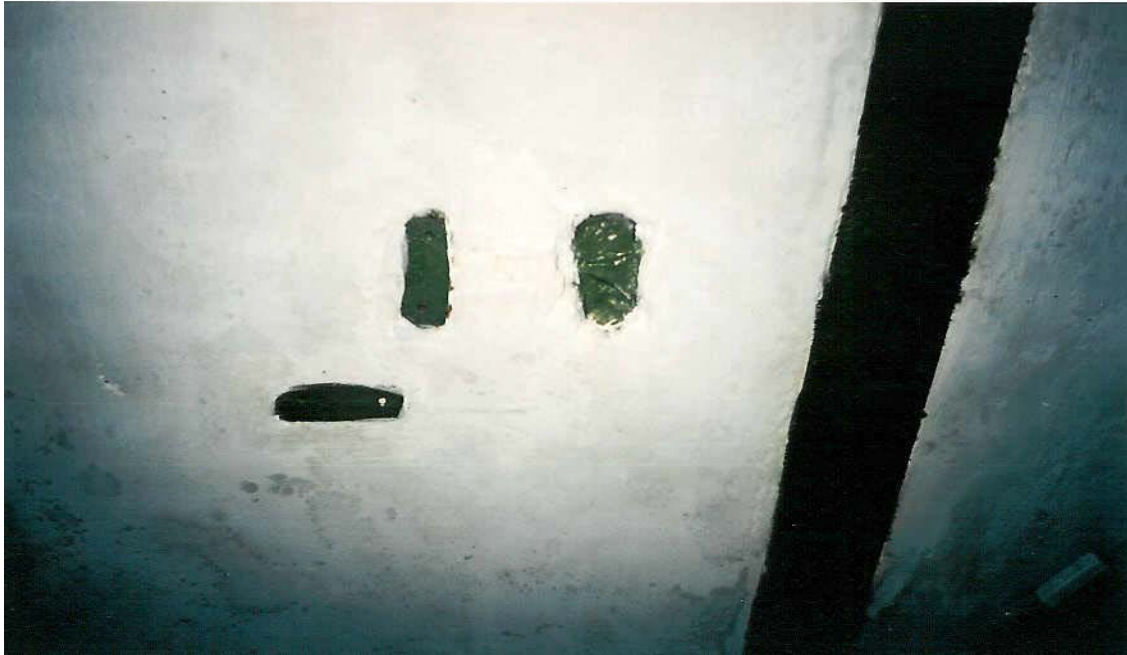
Figuur 28. Klampe waarmee die oorspronklike kragrade in die fort teen die plafon vasgemaak is.

Teen die dak en mure kon nog tekens van pype en klampe, waarbinne die oorspronklike elektrisiteitsdrade van die vertrek geloop het, gevind word (figuur 28-29). Dit gee 'n goeie aanduiding van die elektrisiteitsnetwerk in die fort. Dit verskil van die van Fort Wonderboompoort, wat met metaalpype deur die mure van die fort herlei is (figuur 30).

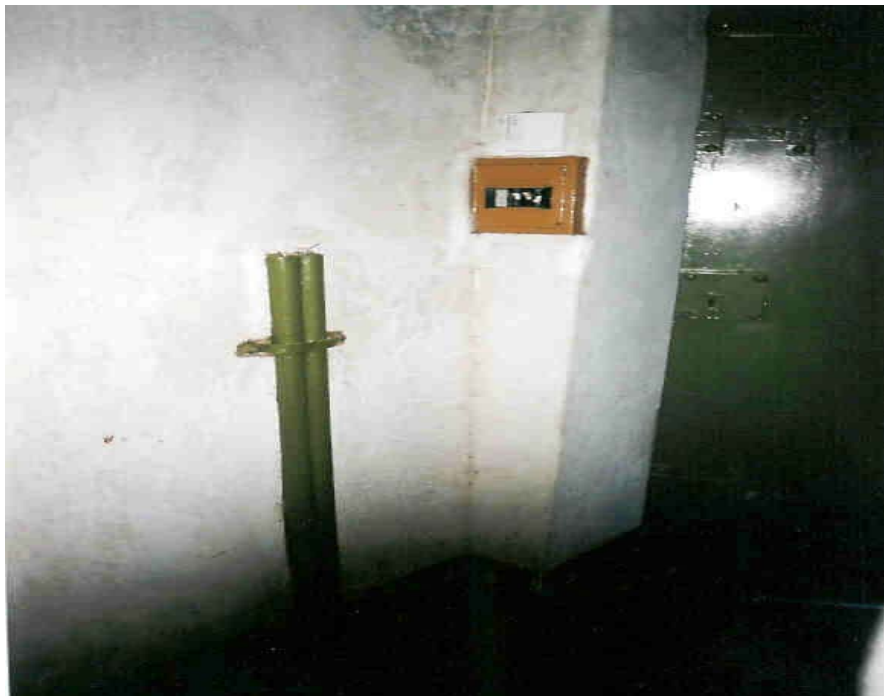
Figuur 29. Die groen pype is oorspronklike pype waarbinne die kragrade in die fort geloop het.
Die bruin kragbord is 'n latere toevoeging.

Die kragkas, wat in die SA Weermag-tyd aangebring is, is ook in hierdie kleur gevef. Die krag is weer gekoppel en onder die vloer deurgetrek tot by die agterkant van die pilaar. Die pype en skakelaars is aan die agterkant van die pilare en drabalk versteek en ook in die Pine view kleur (D19/7 - Plascon) gevef.

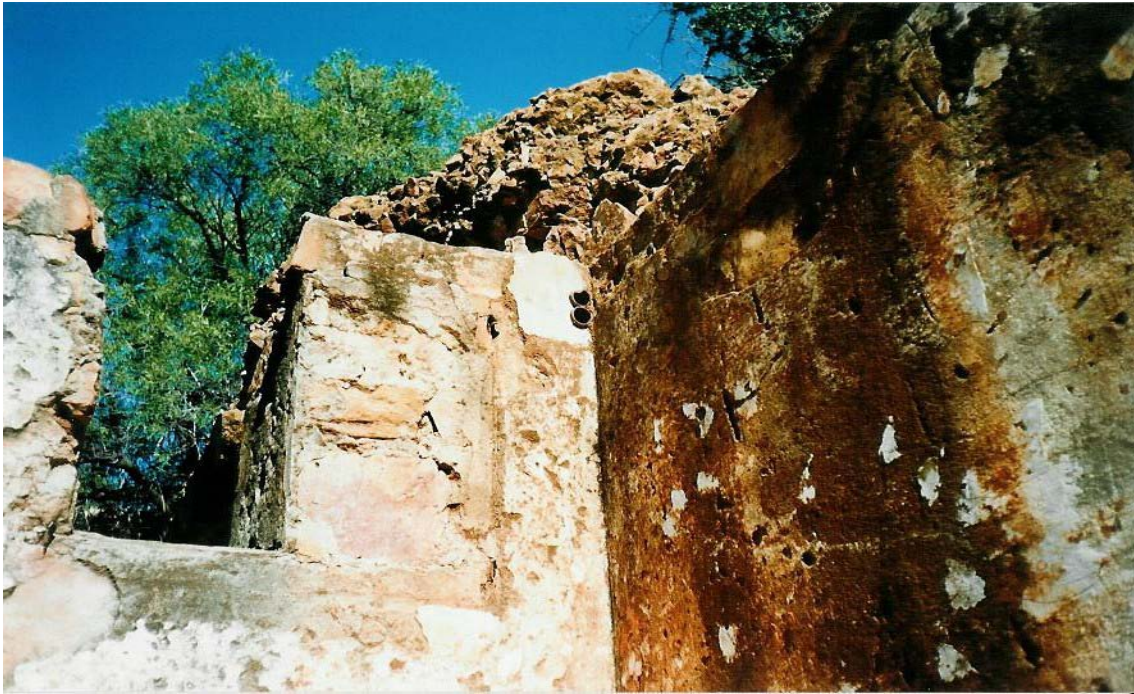
Figuur 30. Metaalpipe in die mure by Fort Wonderboompoort wat gebruik is om die elektriese drade te gelei.

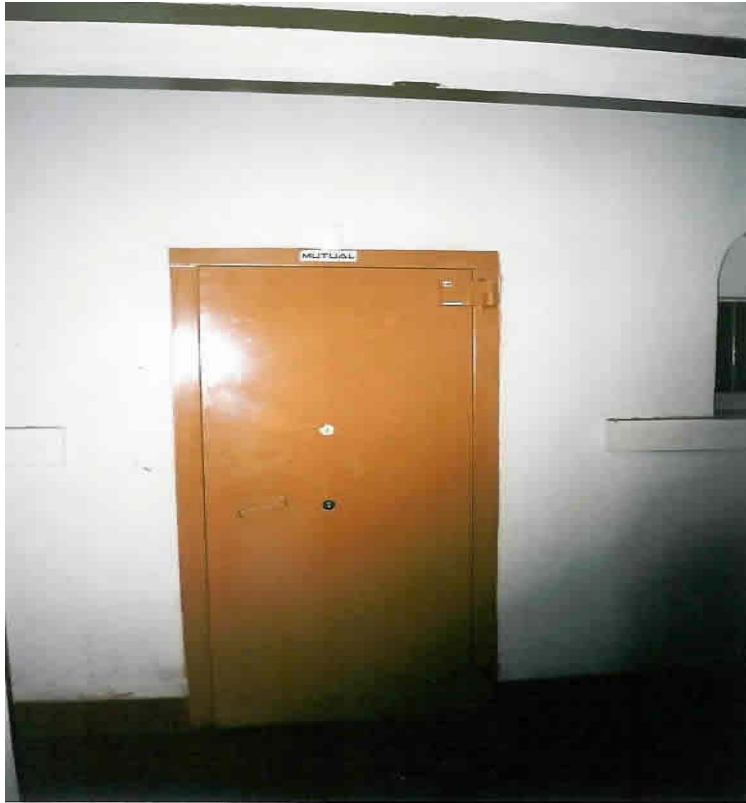
Figuur 31. Die veiligheidsdeur wat in die ammunisie vertrek aangebring is.

'n Klas 3 staal veiligheidsdeur is in die deurgang van die verdelingsmuur in die ammunitivevertrek aangebring (figuur 31). Die rede is dat daar wapens in die vertrek uitgestal sal word en wetgewing gevolglik sodanige beveiliging voorskryf. Diefwering is ook in die vensterrame in hierdie muur aangebring. Hierdie toevoegings is in die Chocolate chip kleur (C13/7 - Plascon) geverf.

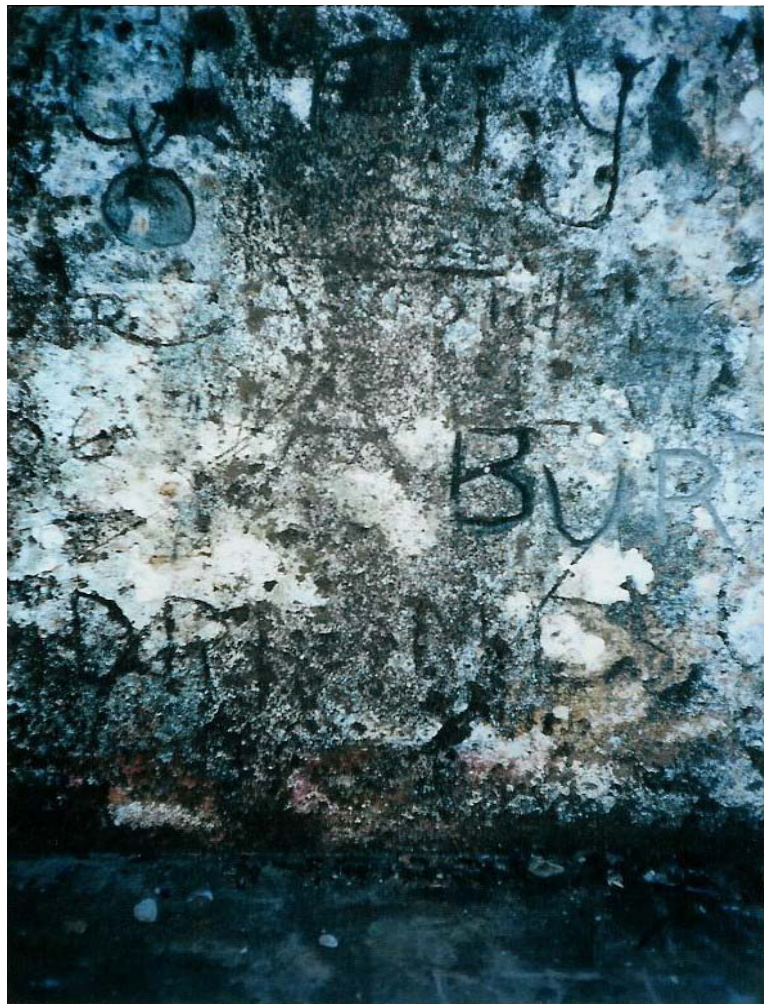
Figuur 35. Die mure van die telegraafvertrek by Fort Wonderboompoort is wit gekalk en toon duidelik die rooi spatlys onderaan.

Die onderste 15cm van die mure het 'n duidelike rooikleurige spatlys aangetoon. Gevolglik is 'n 15cm breë spatlys ook tydens die restourasie met rooi stoep- en messelverf aangebring. Dit stem ook ooreen met die vertrekke by Fort Wonderboompoort, hoewel die mure van laasgenoemde se telegraafvertrek 'n wit kleur het (figuur 35-36).

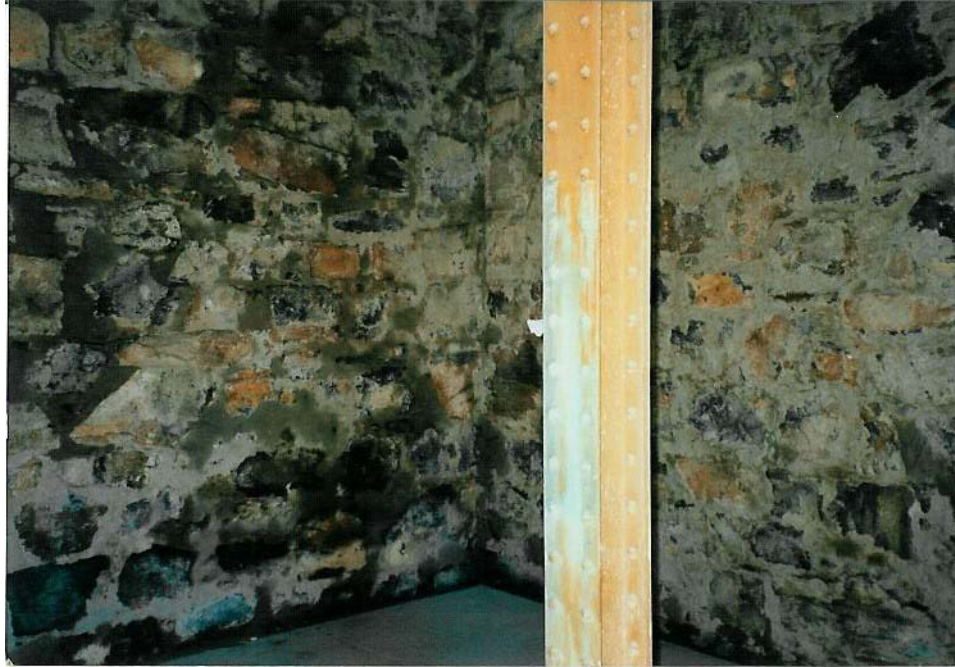
Figuur 36. Die mure van die telegraafvertrek tydens restourasie.

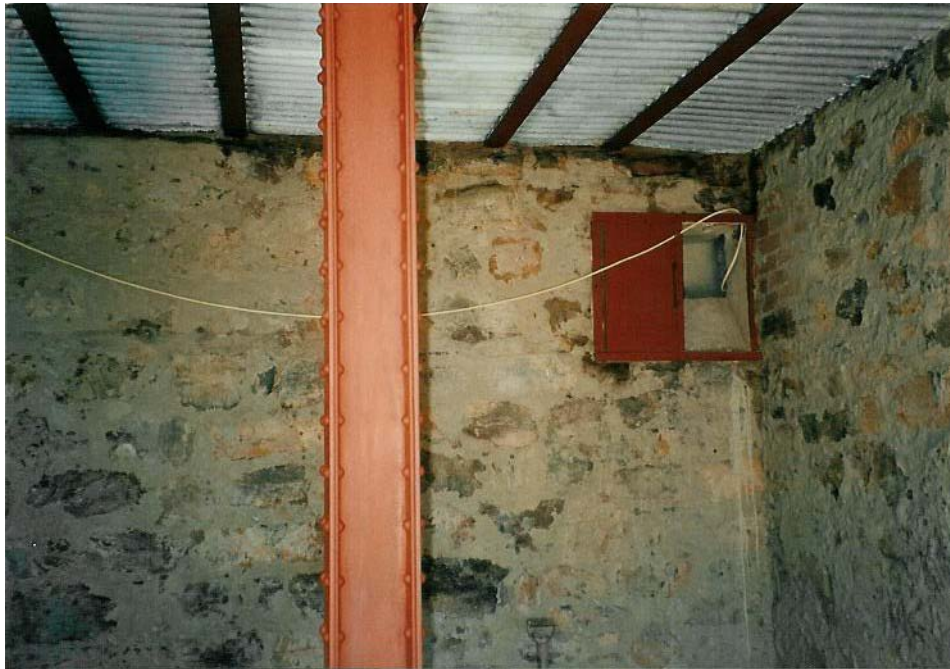
Figuur 37. Staalpilaar in die telegraafvertrek nadat dit met roesweerder behandel is.

Op enkele pilare in die fort is verskeie verflae gevind. Dit blyk dat die onderste laag 'n deursigtige rooi roesweerder is (figuur 37), waarna 'n liggroen, D19/7 Pine view (Plascon) aangebring is. Hierna het verskeie wit en grys lae (waarskynlik uit die Tweede Wêreldoorlog) gevolg. Bo-op dit is 'n ligbruin laag, C13/7 Chocolate chip (Plascon), gevind. Die boonste laag was die donkerbruin, wat deur die Stadsraad aangebring is. Die telegraafvertrek het slegs een staalpilaar en 'n ventilasieluik in die regter-agterste hoek. By Fort Wonderboompoort kan tekens van metaalklampe in die telegraafvertrek gesien word (figuur 38). Dit is gebruik om elektrisiteit te gelei.

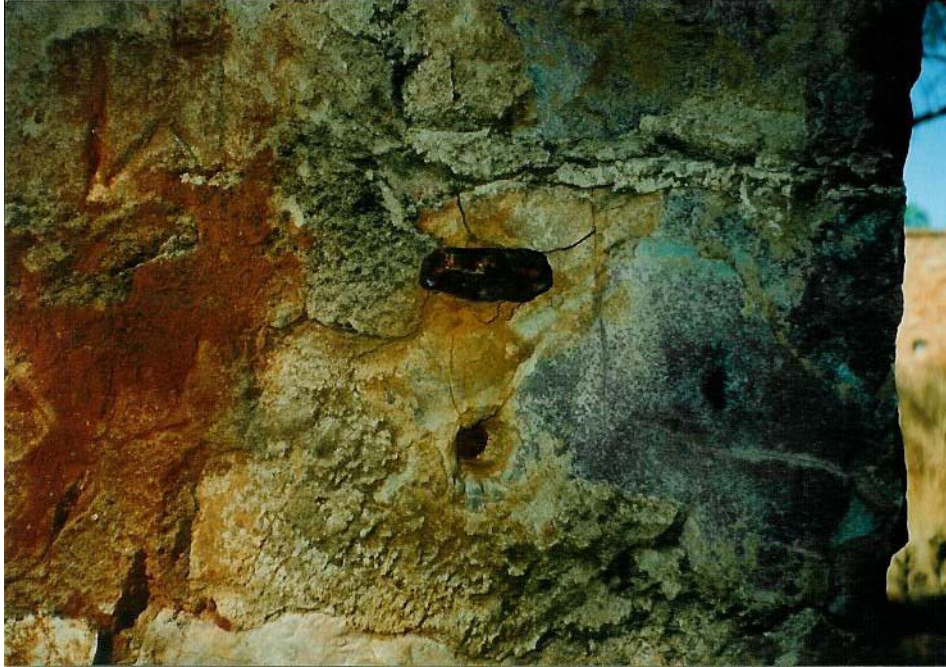
Figuur 38. Metaalklamp in die telegraafvertrek by Fort Wonderboompoort wat gebruik is om die elektriese drade te gelei.

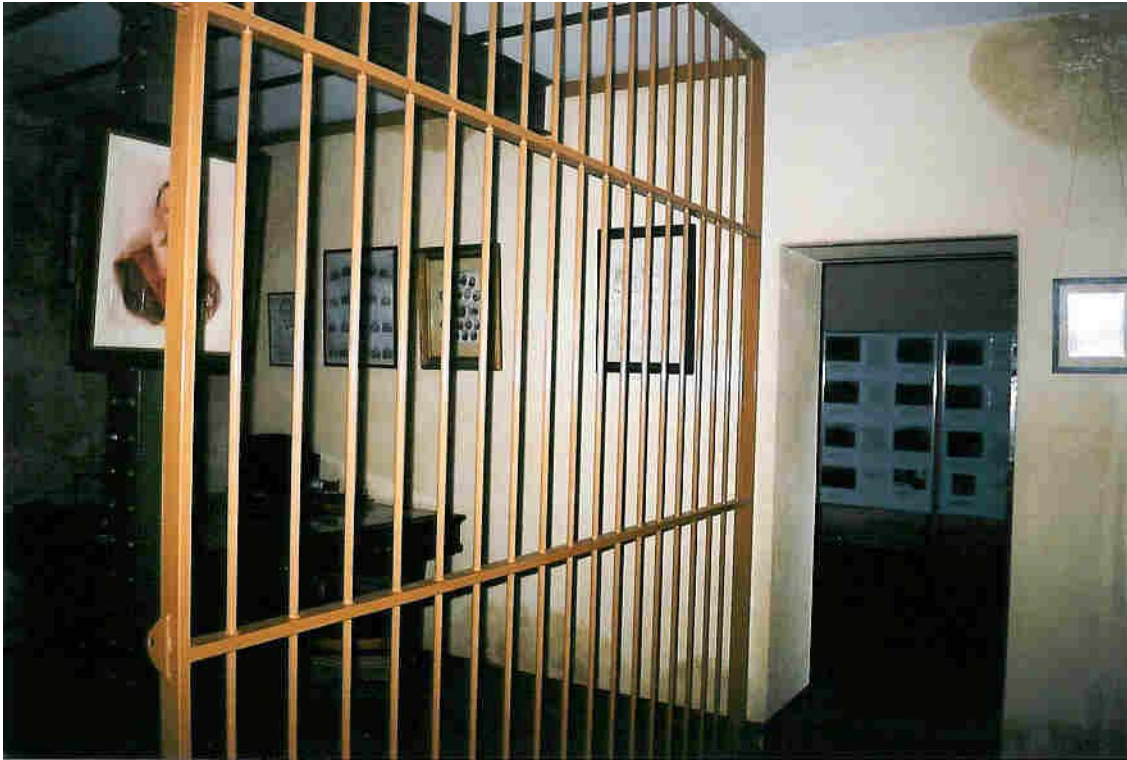
Figuur 39. Die staalhek wat in die telegraafvertrek aangebring is.

Regoor die breedte van die vertrek, in so 'n posisie dat dit nie die deurgang belemmer nie, is 'n staal traliewerk met 'n staalhek daarin aangebring (figuur 39). Hiervoor is daar twee redes. Merke op die vloer het duidelik gewys dat sodanige traliewerk op een of ander stadium in die

geskiedenis van die vertrek daar voorgekom het. Hoewel dit nie met sekerheid bepaal kan word nie, blyk dit 'n latere toevoeging te wees, wat weer op 'n later stadium verwyder is.

Tweedens is dit 'n manier om die artefakte wat uitgestal word te beskerm, aangesien dit van die mees waardevolle items in die museumversameling is. Die tralies is dieselfde dikte as die merke in die vloer gemaak en is in ooreenstemming daarmee gespaseer. Dit is ook in die ligbruin, Chocolate chip kleur (C13/7) Plascon, gevef. Die tralies word nie as 'n noodsaaklikheid beskou nie en sou moontlik verwyder kon word, indien daar in 'n stadium besluit sou word dat dit onnodig is.

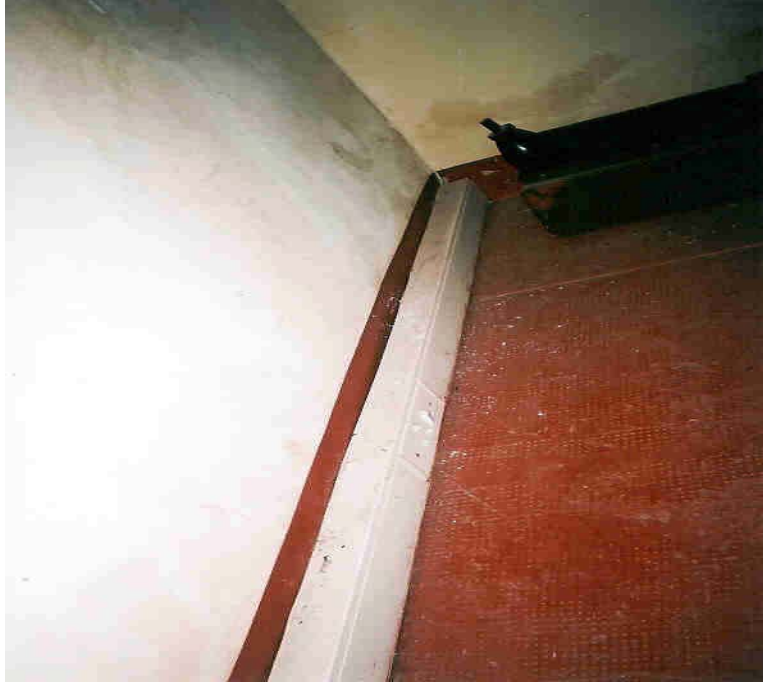
Figuur 40. Powerskirting wat in die telegraafvertrek aangebring is.

Omdat die vertrek moontlik ook moderne kantoortoerusting sal moet huisves, vanweë 'n gebrek aan voldoende kantoorspasie, is 'n powerskirting (figuur 40) teen die agterste muur aangebring. Hierin is kragdrade en muurproppe geplaas. Dit is in die oorspronklike beige kleur gelos om aan te toon dat dit 'n toevoeging is, maar dit kan ter eniger tyd verwyder word.

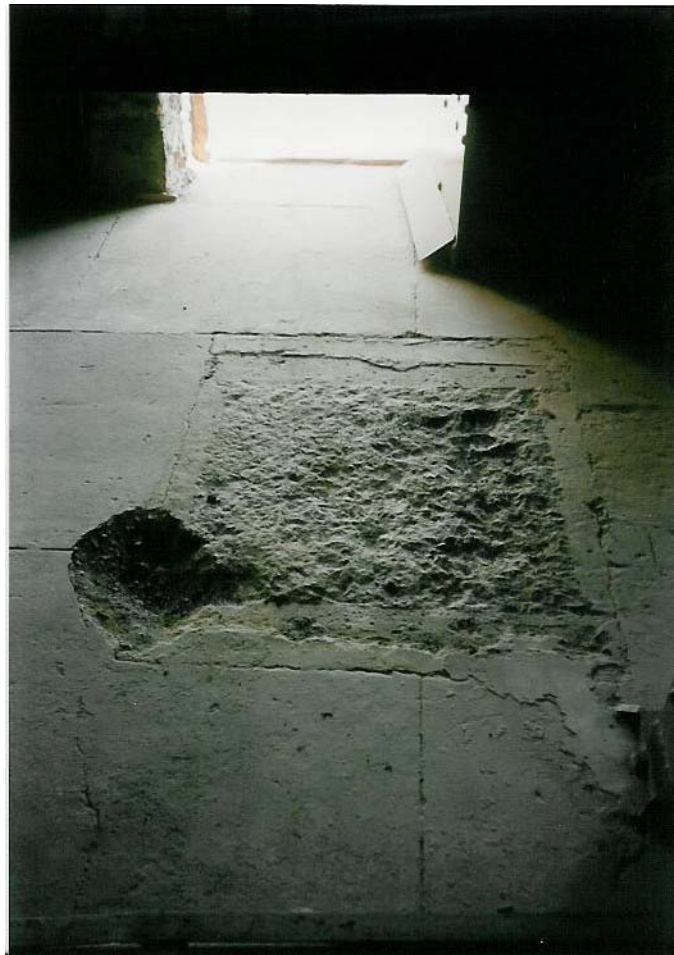
Figuur 41. Merke op die vloer in machine wat waarskynlik aandui waar die paraffienstelsel gestaan het.

Merke op die vloer dui op die posisie van sekere masjinerie wat in die fort gebruik is (Figuur 41 - 42). 'n Gat van ongeveer 0,035 meter kom naby die suidwestelike hoek van die vertrek in die vloer voor. Onder die vloer is waarskynlik sinktenks wat vir die oorfloei, of vir ekstra paraffien gebruik is. Die gat is 0,85 meter diep. By Fort Wonderboompoort is hierdie tenks sigbaar (figuur 46), aangesien die vloer stukkend is en kan 'n duidelike idee daarvan gevorm word.

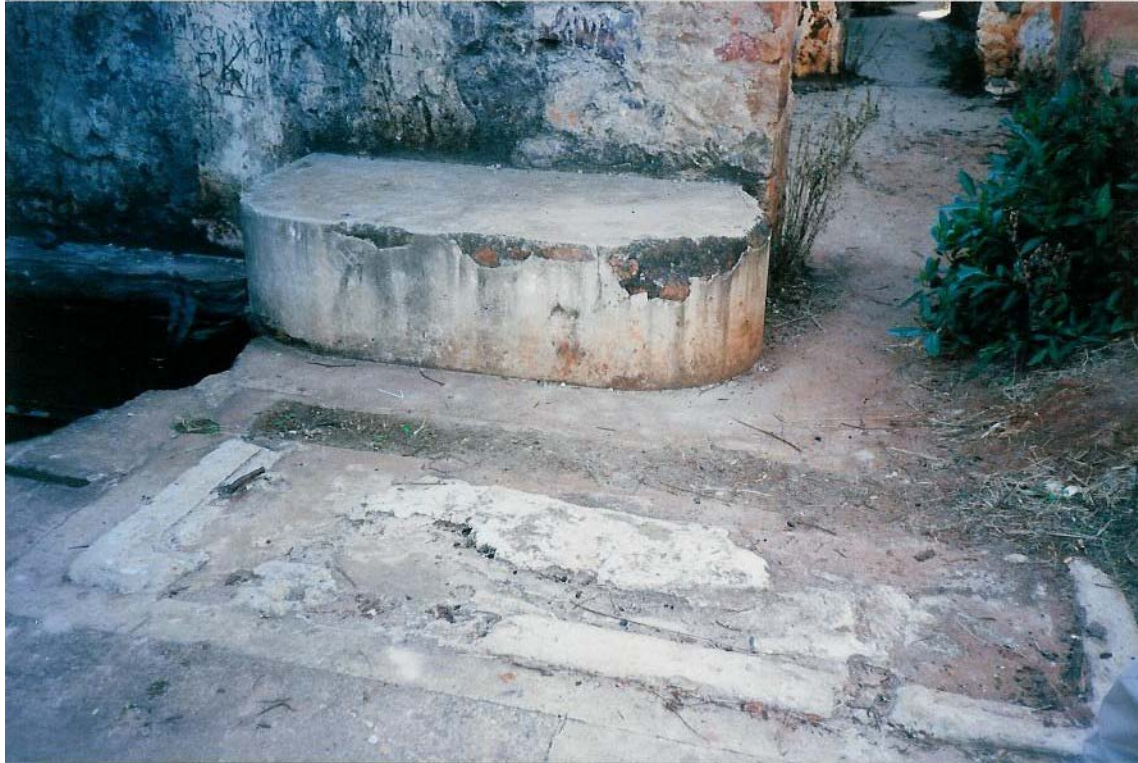
Figuur 42. Aanduidings van waardie masjinerie by Fort Wonderboompoort gestaan het.

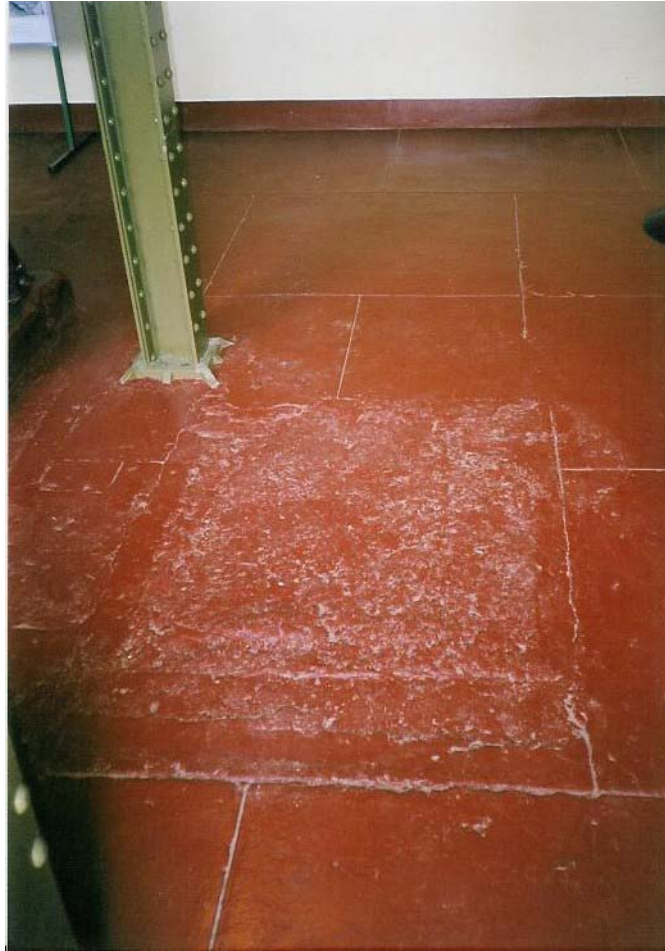
Figuur 43. Gerestoureerde vloer in machine.

Die vloerteëls en gom daaronder, wat uit 'n onlangse tydperk dateer, is verwyder en die vloer is, waar nodig met sement herstel. Herstelwerk in die vloer is nie van die patroon voorsien nie, sodat dit van die oorspronklike onderskei kan word.

Die vloer is met rooi stoep- en messelverf gevef ten einde die oorspronklike kleur daarvan terug te kry (figuur 43). Dit word ook wanneer nodig met 'n kleurlose vloerpolitoer gepoleer.

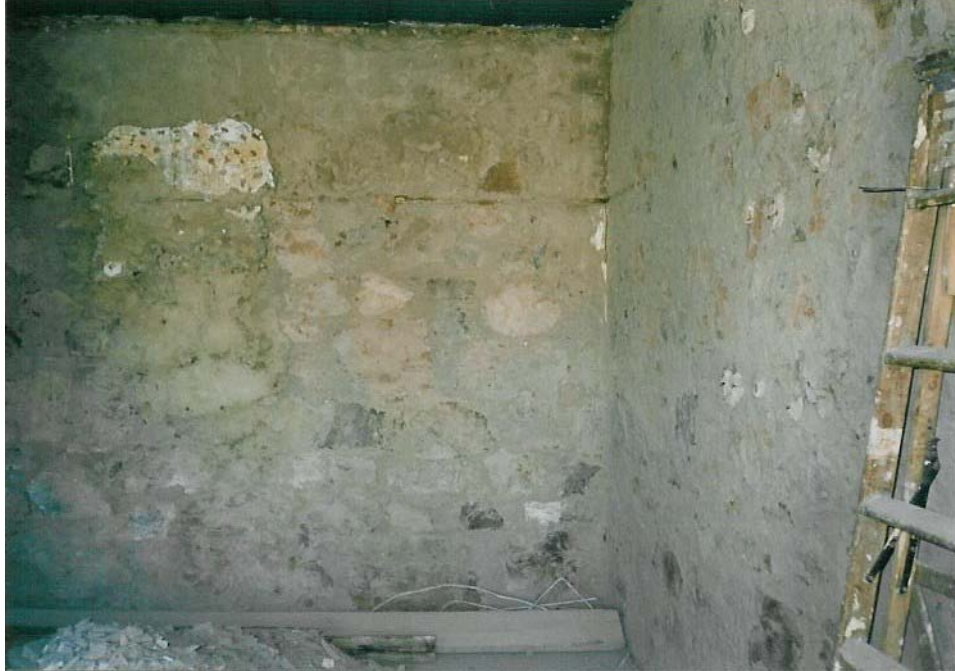
Tydens die restourasie, wat in 1966 deur die SA Weermag gedoen is, is daar oor die oorspronklike pleisterwerk gepleister. Hiervan is eers bewus geraak toe 'n gedeelte van die pleisterwerk verwyder is, ten einde agter te kom wat daar agter was (figuur 44). Die oorspronklike pleisterwerk was nog orals teen die mure aanwesig. Die oorspronklike roomkleurige kalk, waarmee die mure afgekalk was, was ook nog plek-plek sigbaar. Die pleisterwerk, wat deur die SA Weermag aangebring is, was oranje en bruin geverf.

Figuur 44. Een van die mure in machine tydens restourasie.

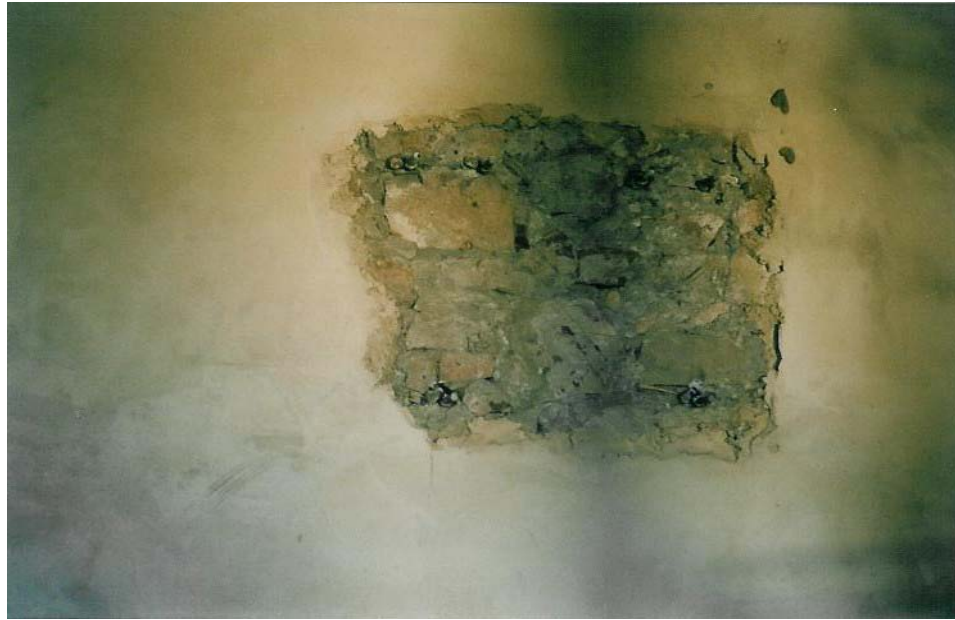
Figuur 45. Boute in die agterste muur by die machinevertrek, wat daarop dui dat hier iets vasgebout was.

In die agterste muur is merke gevind wat daarop dui dat daar iets vasgebout was (figuur 45). In ooreenstemming met die machinevertrek by Fort Wonderboompoort is staalboute daar ingevoeg. Waarskynlik het dit staalarms vasgehou waarop paraffienhouers gemonteer was, hoewel dié by Fort Wonderboompoort laer teen die muur vas was (figuur 46).

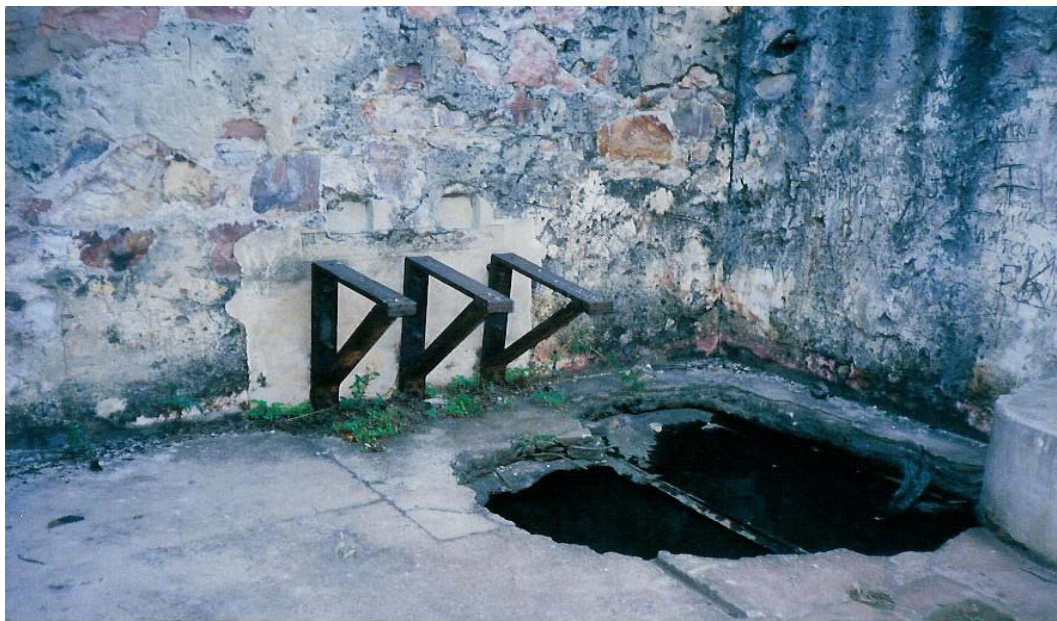
Figuur 46. Die machinevertrek by Fort Wonderboompoort. Let op die staalarme waarop iets gemonteer was en die tenks onder die vloer van die vertrek.

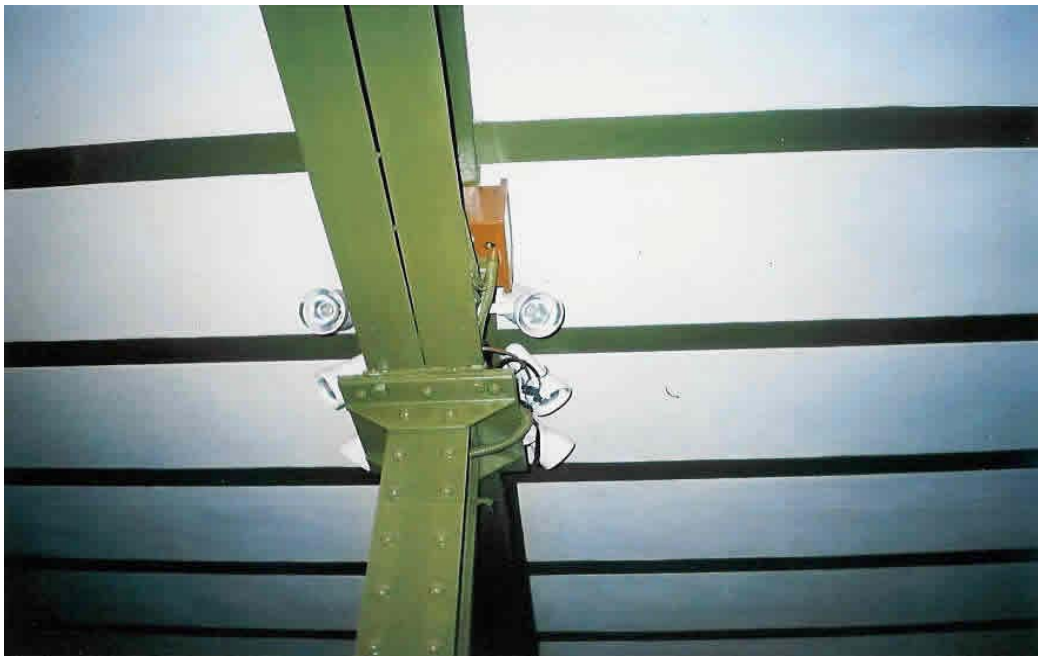
Figuur 47. Kolligte wat in die machinevertrek geïnstalleer is.

Omdat daar geen historiese gegewens bestaan oor hoe die elektriese ligte in die fort daar uitgesien het nie, is daar hedendaagse ligte aangebring, sodat besoekers duidelik kan sien dat dit nie oorspronklik is nie. Dit is wit kolligte, wat ook die uitstallings behoorlik sal belig (figuur 47) Die ligte is teen die drabalk aangebring en die pype en skakelaars is aan die agterkant van die pilare en drabalk versteek en ook in die Pine view kleur (D19/7 - Plascon) geverf.

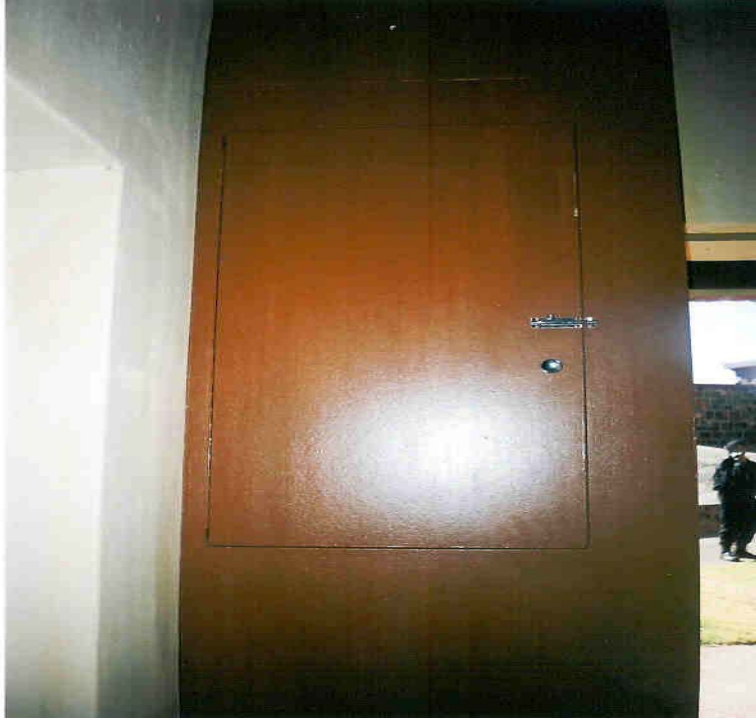
Figuur 48. Kragversieningskas in die machinevertrek

Die hoof-kragverspreidingskas is, heel gepas, ook in die machinevertrek geleë.(figuur 48) Dit is in die tyd van die SA Weermag geïnstalleer. Die posisie daarvan is teen die voorste muur, teenaan die telegraafkamer. Dit is in 'n houtkas versteek. Daar is besluit om die kas te behou, aangesien dit baie netjies is en dit is in die ligbruin, Chocolate chip kleur (C13/7) Plascon, geverf, aangesien dit 'n toevoeging is. Die kas is groot genoeg om voorsiening te maak vir die installering van 'n alarmstelsel (brand en sekuriteit), in 'n later stadium.

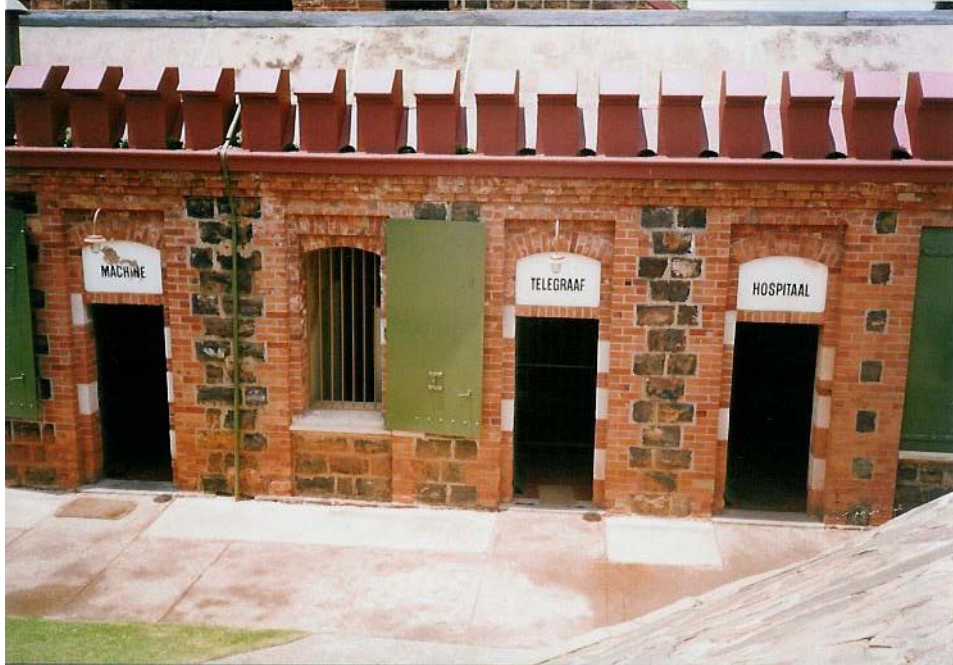
Figuur 49. Vooraansig van die hospitaal, telegraaf en machine, na restourasie.

Die elektriese lig is ligbruin, nl. die Chocolate chip kleur (C13/7 - Plascon) geverf, aangesien dit

'n latere toevoeging is. Daar is egter besluit om dit te behou, omdat dit lig tydens aandfunksies sou kon voorsien. Hoewel dit nie meer funksioneel is nie, is die elektriese pyp behou en in die Pine view kleur (D19/7 - Plascon) geverf (figuur 49).

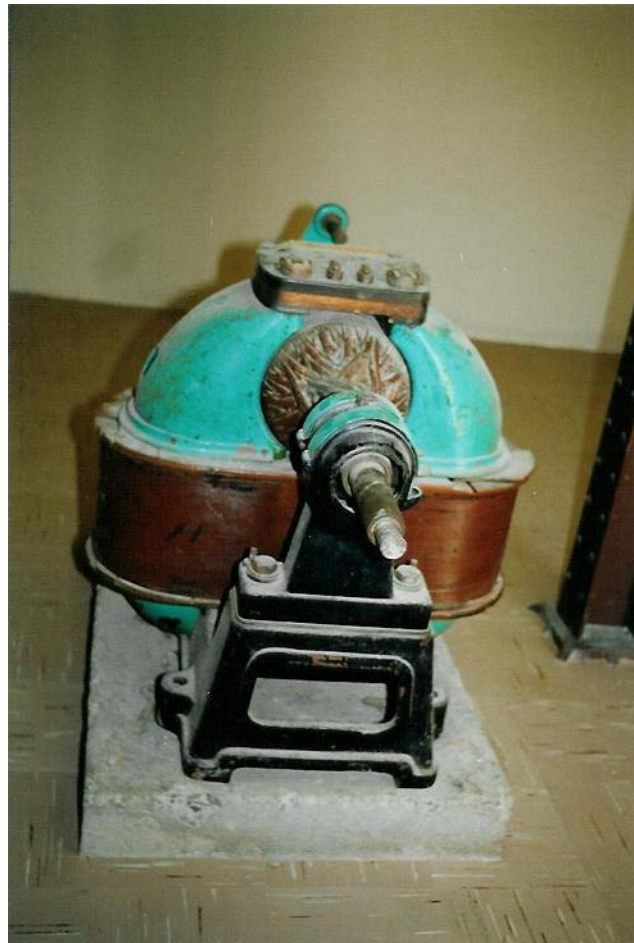
Figuur 50. Kragopwekker in machine.

Die kleure op die kragopwekker word behou, hoewel dit later verander kan word indien die oorspronklike kleure vasgestel kan word (figuur 50). Dit is tans moontlik ook verkeerd en sal reg gedraai word indien bevestiging hiervoor verkry kan word. 'n Model van die kragstelsel sal gebou word, om aan besoekers te toon hoe krag oorspronklik in die fort opgewek is.

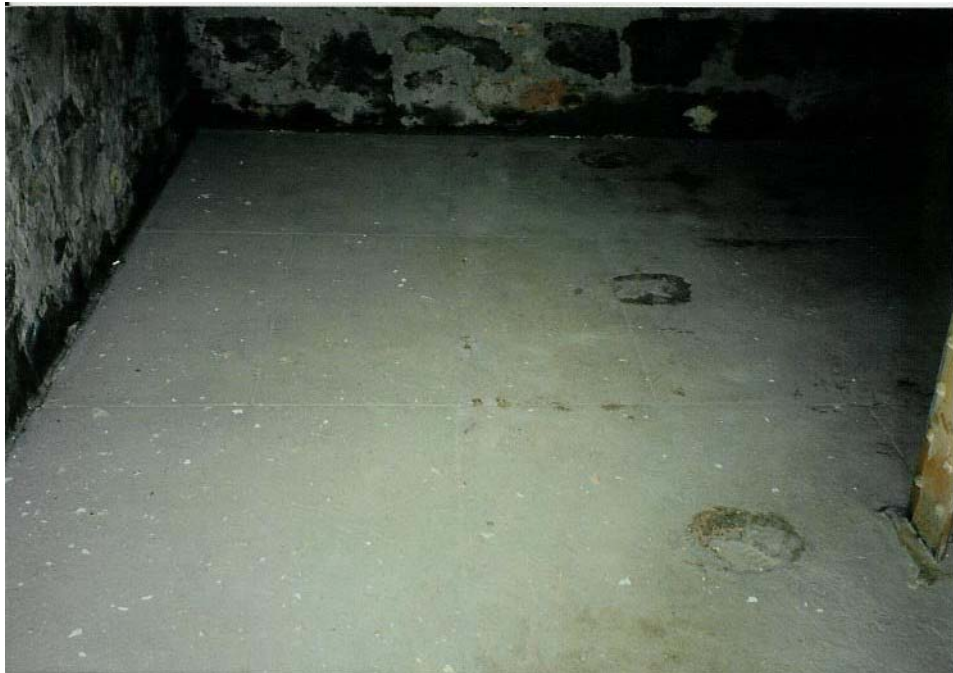
Figuur 51. Die vloer in een van die vertrekke van die fort

Die oorspronklike kleur van die vloer was rooi. Die kleur is nog plek-plek in Fort Klapperkop (figuur 51) en by Fort Wonderboompoort sigbaar. Die rooi spatlys onder aan die mure van die vertrek dui daarop dat die vloer rooi gepoleer was. Tydens die tydperk toe die fort 'n militêre museum was, is materiaalteëls op die vloer geplak. Kaste is ook ingebou en dit het groot dele van die vloer beskadig.

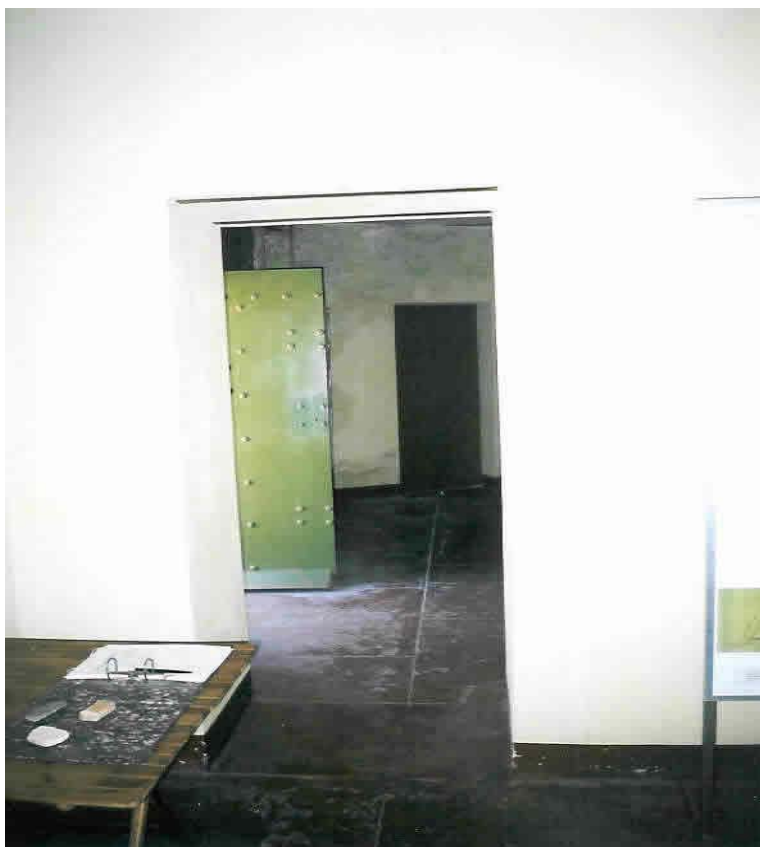
'n Opening tussen die twee vertrekke, dieselfde grootte as die van 'n deur, verbind die machinevertrek met die telegraafkamer, sowel as met die keuken.

Figuur 52. opening tussen die Machine en Keuken vertrekke by Fort Klapperkop.

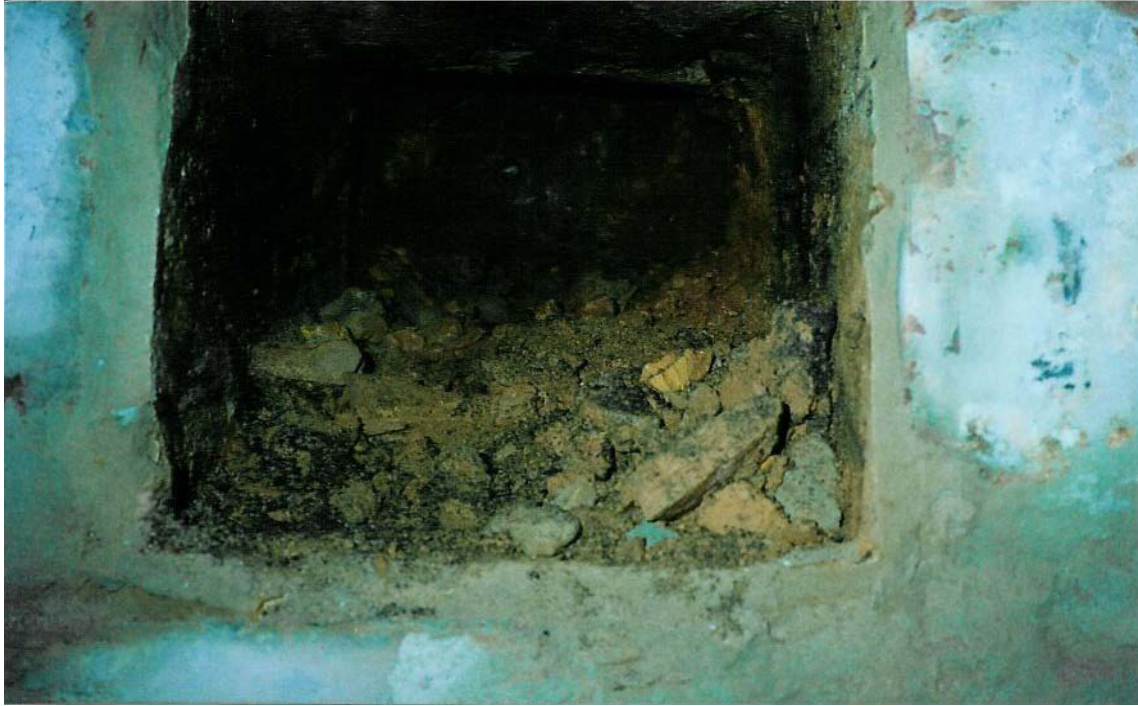
Figuur 54. Opening wat in die agterste muur van die vertrek gevind is en wat na verdere navorsing geblyk het die uitlaat vir die stoof se skoorsteen te wees.

Ongeveer in die middel van die agterste muur is 'n vierkantige opening, op 'n hoogte van 2,295 meter van die vloer af, gevind.(figuur 54) Die gat is uitgepleister en 'n swart stof is teen die kante daarvan aangetref. Dit wil ook voorkom asof dit moontlik oorspronklik met een van die skoorstene bo-op die dak van die fort verbind was. Dit het die idee laat ontstaan dat die vertrek eerder die kombuis as die telegraafkamer was en dat die opening bedoel was vir die pyp van 'n koolstoof. 'n Monster van die swart stof is geneem en dit is d.m.v. 'n elektronmikroskoop geanaliseer. Die voorkoms van koolstof daarin het bevestig dat dit roet was en dien as genoegsame bewys dat die vertrek oorspronklik die kombuis was. Gevolglik is die name van die vertrekke keuken en telegraaf omgeruil.
