BEWARINGSBESTUURSPLAN
VIR DIE
FORT KLAPPERKOP ERFENISTERREIN
INSLITENDE DIE
RESTOURASIEVERSLAG
VIR
FORT KLAPPERKOP

Januarie 2005

Anton C. van Vollenhoven
Fort Klapperkop Erfenisterrein
Stad Tshwane Metropolitaanse Munisipaliteit
Posbus 1454
Pretoria
0001

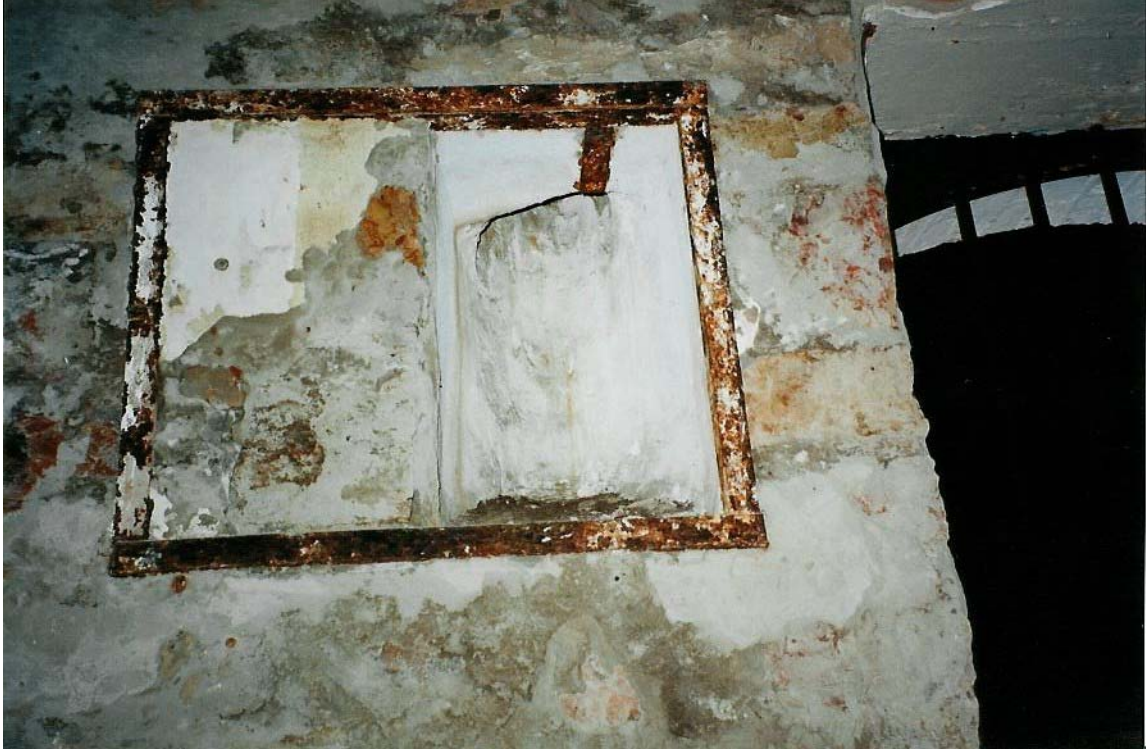
Figuur 55. Ventilasiëgate in die keukenvertrek. Die luik was verwyder maar is tydens restourasie vervang.

Op enkele pilare in die fort is verskeie verflae gevind. Dit blyk dat die onderste laag 'n deursigtige rooi roesweerder is, waarna 'n liggroen, D19/7 Pine view (Plascon) aangebring is. Hierna het verskeie wit en grys lae (waarskynlik uit die Tweede Wêreldoorlog) gevolg. Bo-op dit is 'n ligbruin laag, C13/7 Chocolate chip (Plascon), gevind. Die boonste laag was die donkerbruin, wat deur die Stadsraad aangebring is. Die keuken het een staalpilaar en twee ventilasieluike, een in die agterste hoek teen die linkermuur en een in die middel teen die voorste muur.(figuur 55)

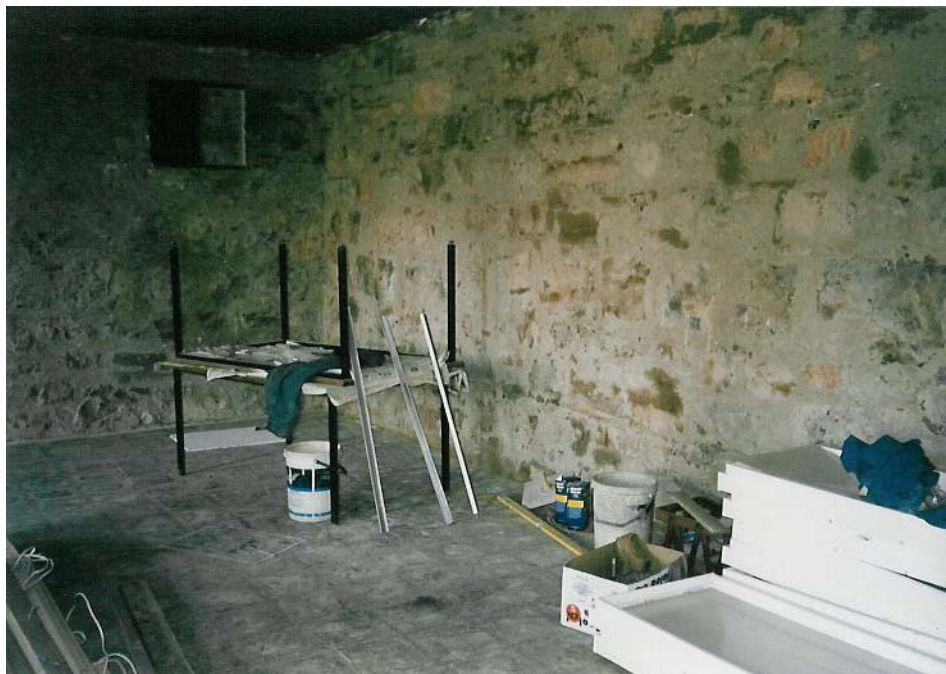
Figuur 57. Die manschappenvertrek tydens restourasie.

In drie van die mure (oos, wes en agter) is merke gevind wat daarop dui dat daar rakke teen die mure opgerig was of hake aangebring is om klere of ander artikels aan op te hang. Dit maak sin aangesien die soldate sekerlik rakke of hangplek nodig gehad het om hulle klere en ander besittings op te plaas. Daar is ses rye gate gevind en wel op die volgende hoogtes van die vloer af: tussen 1,00 - 1,40 meter, tussen 1,46 - 1,50 meter, tussen 1,65 - 1,70 meter, 1,98 meter, 2,20 meter en 2,55 meter. In die noordelike muur is gate op dieselfde hoogtes gevind tussen die hoeke en die eerste venster van weerskante af. Tussen die vensters was daar net drie rye gate, nl. op 1,70 meter, 1,98 meter en 2,20 meter. Die gate word deur ander verskynsels in die mure, bv. deure, die luggate en vensters onderbreek. (figuur57)

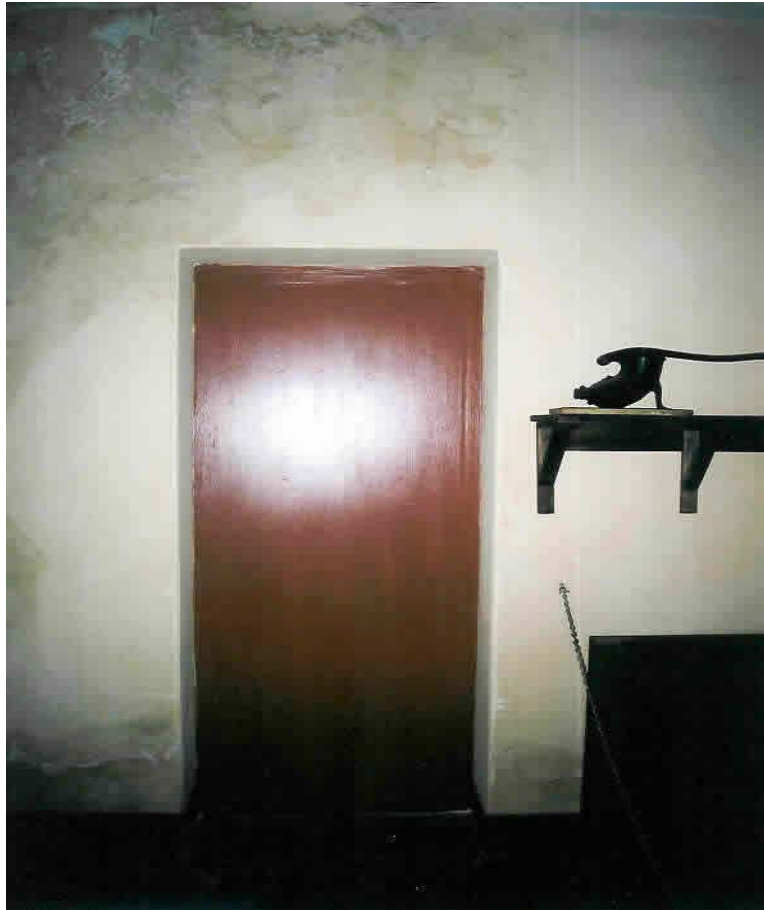
Figuur 58. Vals muur waarmee die opening tussen die manschappen en keukenvertrek toegemaak is.

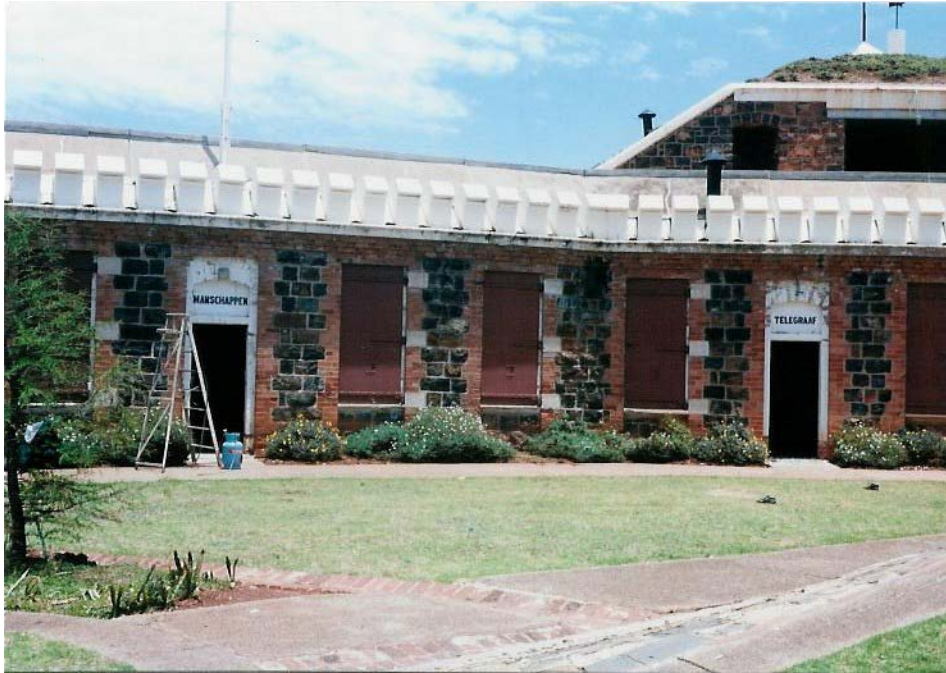
Figuur 61. Die vooraansig van die Manschappenvertrek en die Keuken(Telegraaf) tydens restourasie.

‘n Elektriese lig kom reg bo die ingang voor. Dit is nie oorspronklik nie, maar is deur die SA Weermag toegevoeg.(figuur 61)

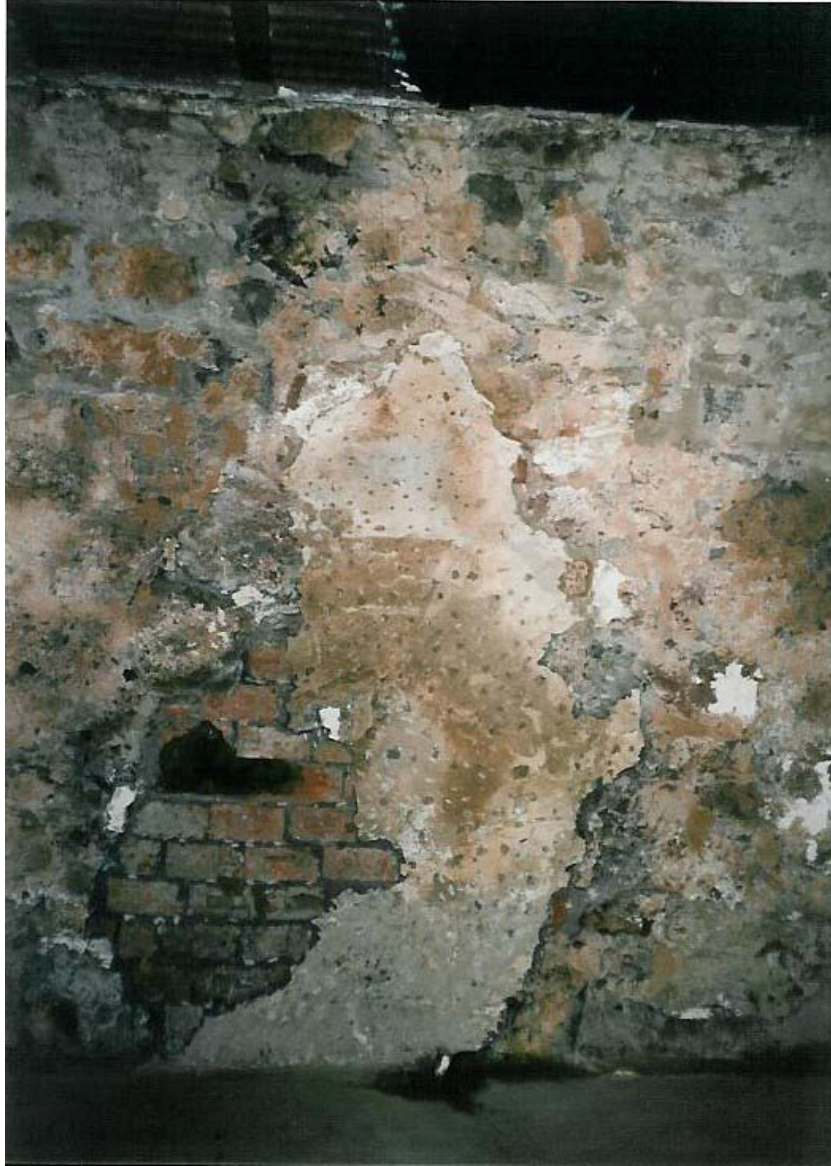
Figuur 64. Een van die mure in die Proviandvertrek tydens restourasie.

Die vertrek is aan geen ander vertrek verbind nie. Dit maak sin aangesien die soldate sekerlik nie toegelaat sou wees om sonder die toepas van beheer, voorraad uit die stoor te verwyder nie. Dit is interessant dat daar geen merke in die mure gevind is, wat daarop dui dat daar rakke teen die mure ingebou is nie. Dit beteken dat daar waarskynlik van losstaande rakke gebruik gemaak is om goedere op te berg. (figuur 64 – 66)

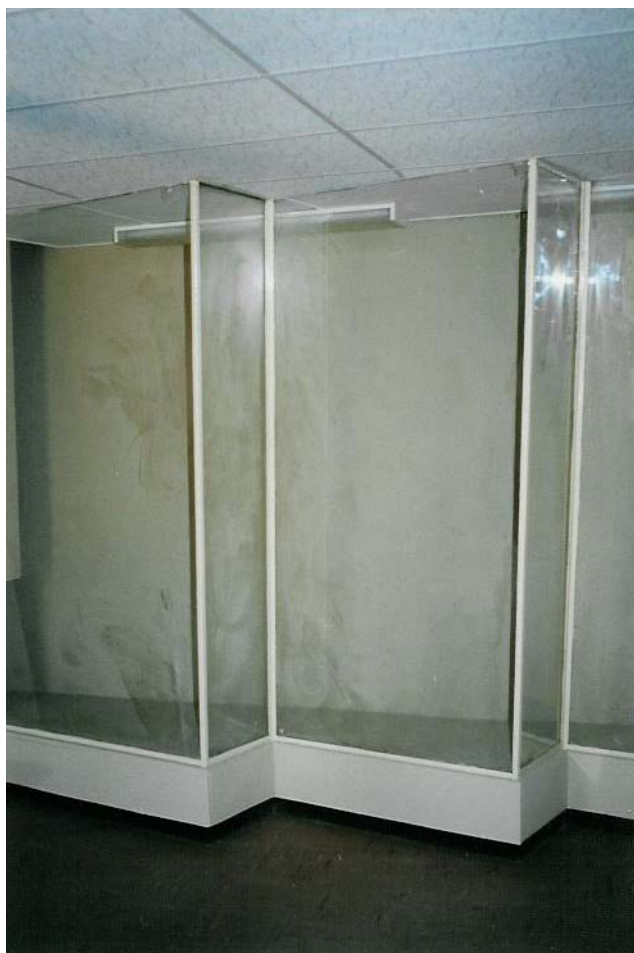
Figuur 65. Hierdie kaste, wat deur die SA-Weermag geïnstalleer is, is verwyder aangesien dit die mure verhinder het om asem te haal.

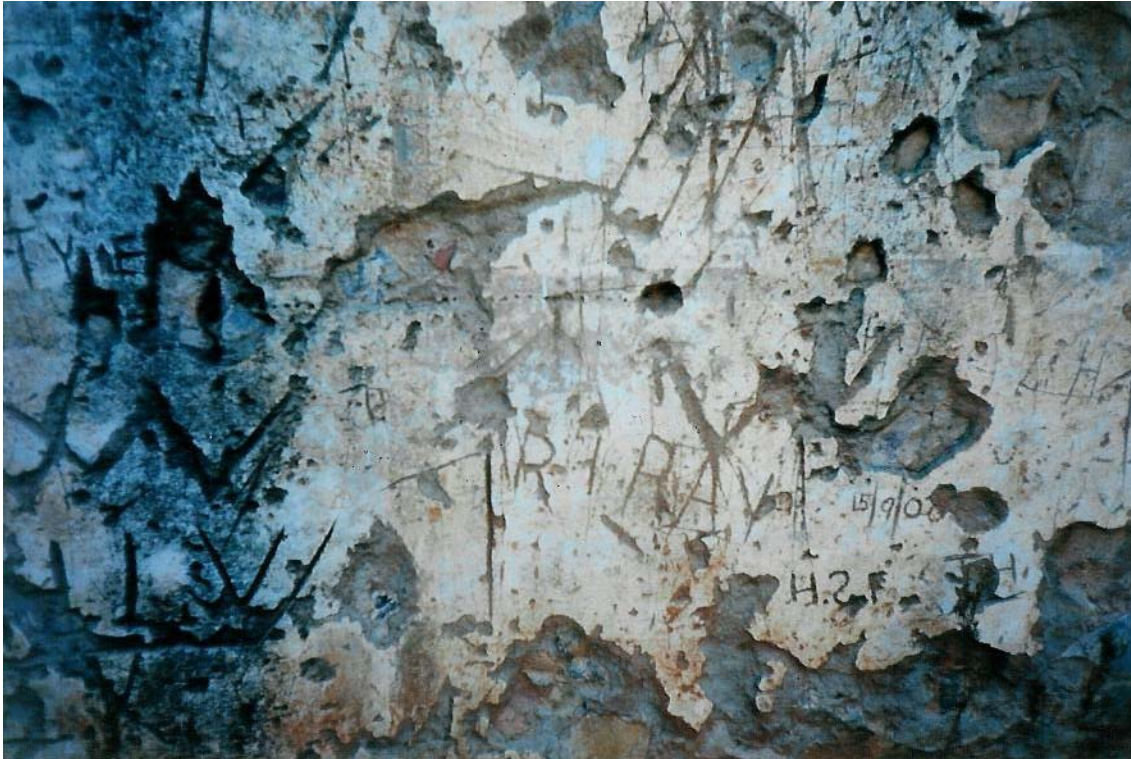
Figuur 67. Een van die mure by Fort Wonderboompoort.

Die onderste 15cm van die mure het 'n duidelike rooikleurige spatlys aangetoon. Gevolglik is 'n 15cm breë spatlys ook tydens die restourasie met rooi stoep- en messelverf aangebring. Dit stem ook ooreen met die vertrekke by Fort Wonderboompoort.(figuur 67)

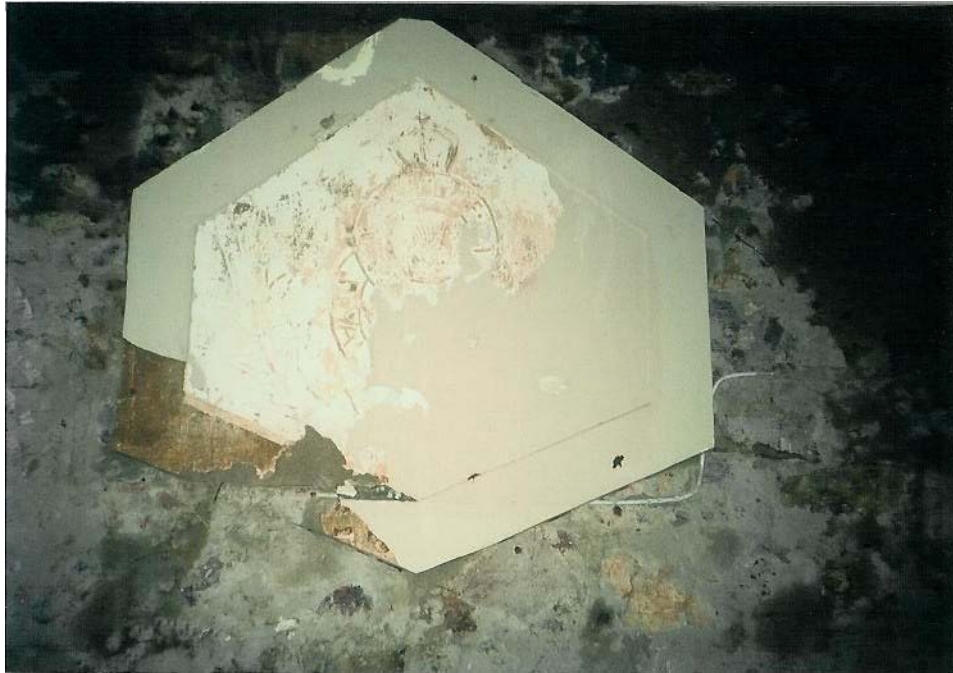
Figuur 69. Die wapen van die Royal Scots Fusiliers wat in die Offisierevertrek ontdek is.

Teen die linkerkantste muur, ongeveer in die middle van die vertrek, is 'n wapen op die oorspronklike muur uitgekerf. Dit is gevind nadat die latere pleisterwerk afgekap is. Dit blyk die wapen van die Royal Scots Fusiliers te wees en dui daarop dat dit die Britse eenheid was wat Fort Klapperkop beset het, nadat hulle dit van die Boere oorgeneem het.(figuur 69)

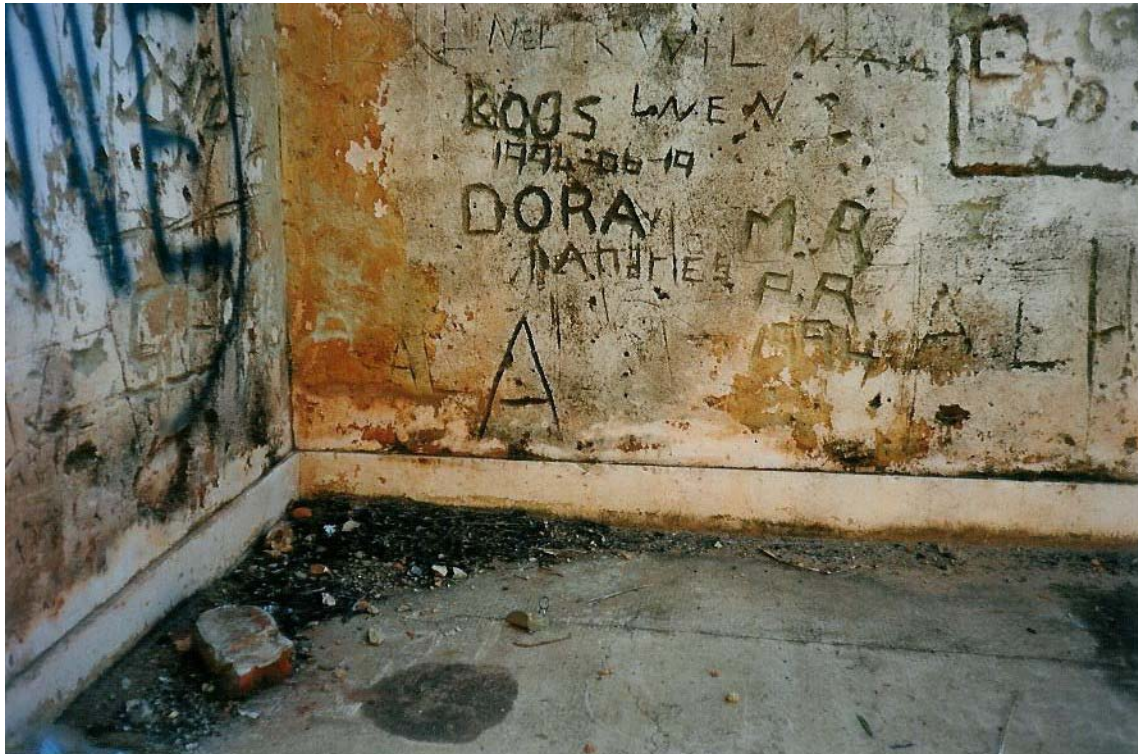
Figuur 70. Vloerlys in die offisierevertrek te Fort Wonderboompoort

Die onderste 15cm van die mure het in hierdie geval nie spatlys getoon, soos wat dit met die ander vertreke die geval was nie. Op die hoogte van 15cm (op die SA Weermag-pleisterwerk) was die muur ingekeep. Op die oorspronklike pleisterwerk kon geen aanduiding van kleur verkry word nie. Omdat die Offisierevertrek by Fort Wonderboompoort 'n duidelik vloerlys van sement op hierdie hoogte toon, (figuur 70 – 71) is daar besluit om 'n soortgelyke vloerlys hier aan te bring. Dit is ook met rooi stoep- en messelverf behandel, aangesien die vloerlys by Fort Wonderboompoort dieselfde kleur toon.

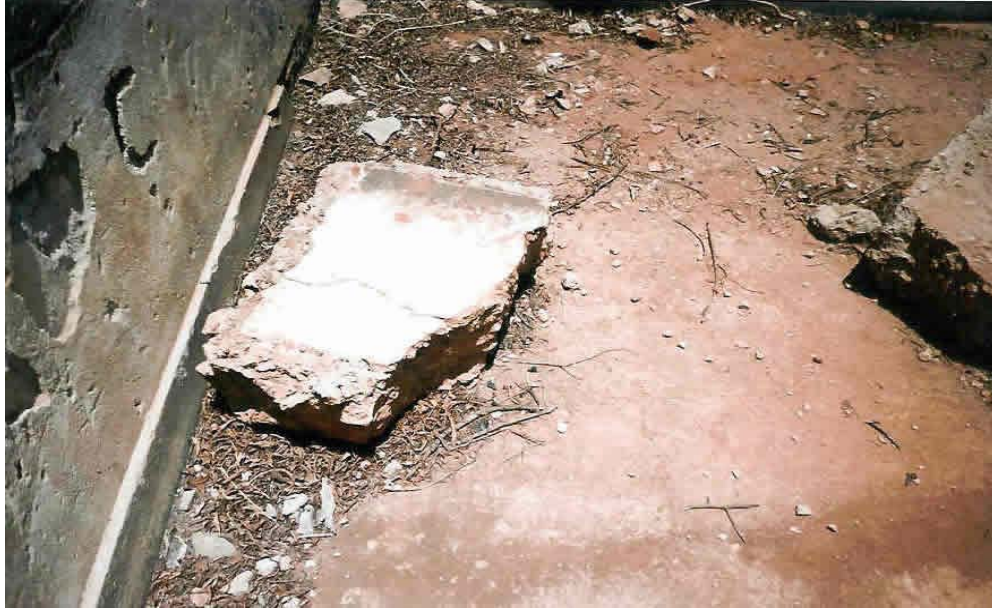
Slegs 'n klein plafongedeelte was nog by Fort Wonderboompoort sigbaar. Dit is in die Officiierenvertrek en bestaan uit sement wat wit gekalk is. (figuur 72) Die plafonne by Fort Schanskop is ook van sement.

Figuur 72. Oorspronklike plafongedeelte by Fort Wonderboompoort. Toe die navorsing gedoen is, was die plafon nog in posisie, maar dit het later afgeval.

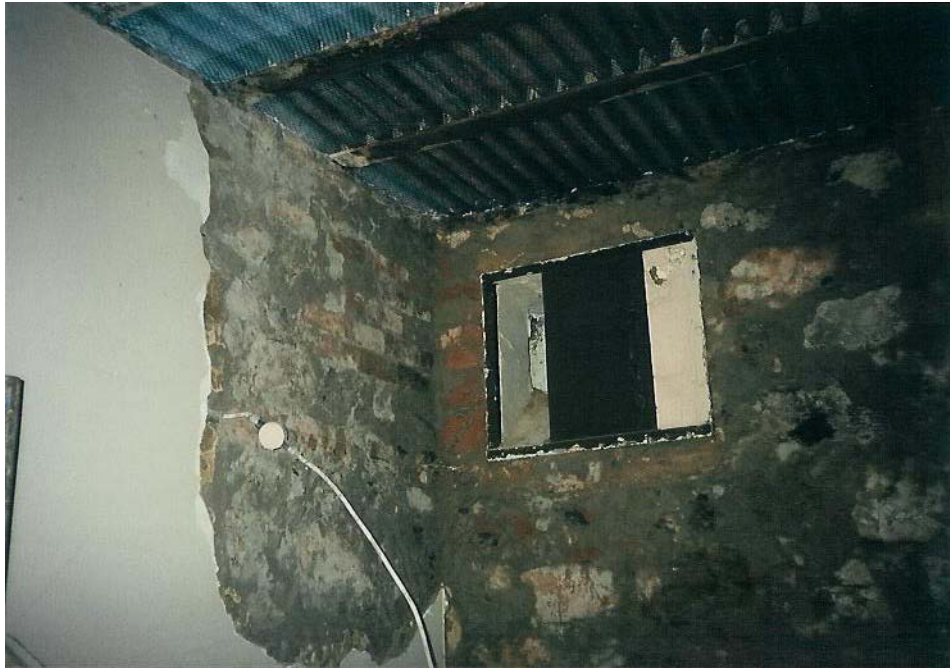
Figuur 73. Die plaatgaas is sigbaar by die plafon waar dit tussen die oorspronklike sink ingevoeg word. Dit is in die officierenvertrek.

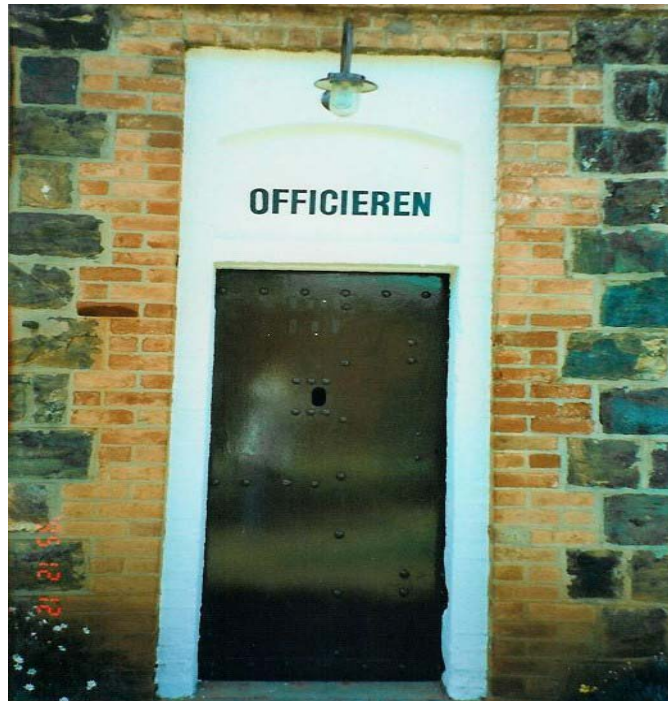
Figuur 74. Vooraansig van die Officiërenvertrek voor restourasie.

'n Elektriese lig kom reg bo die ingang voor. Dit is nie oorspronklik nie, maar is deur die SA Weermag toegevoeg.

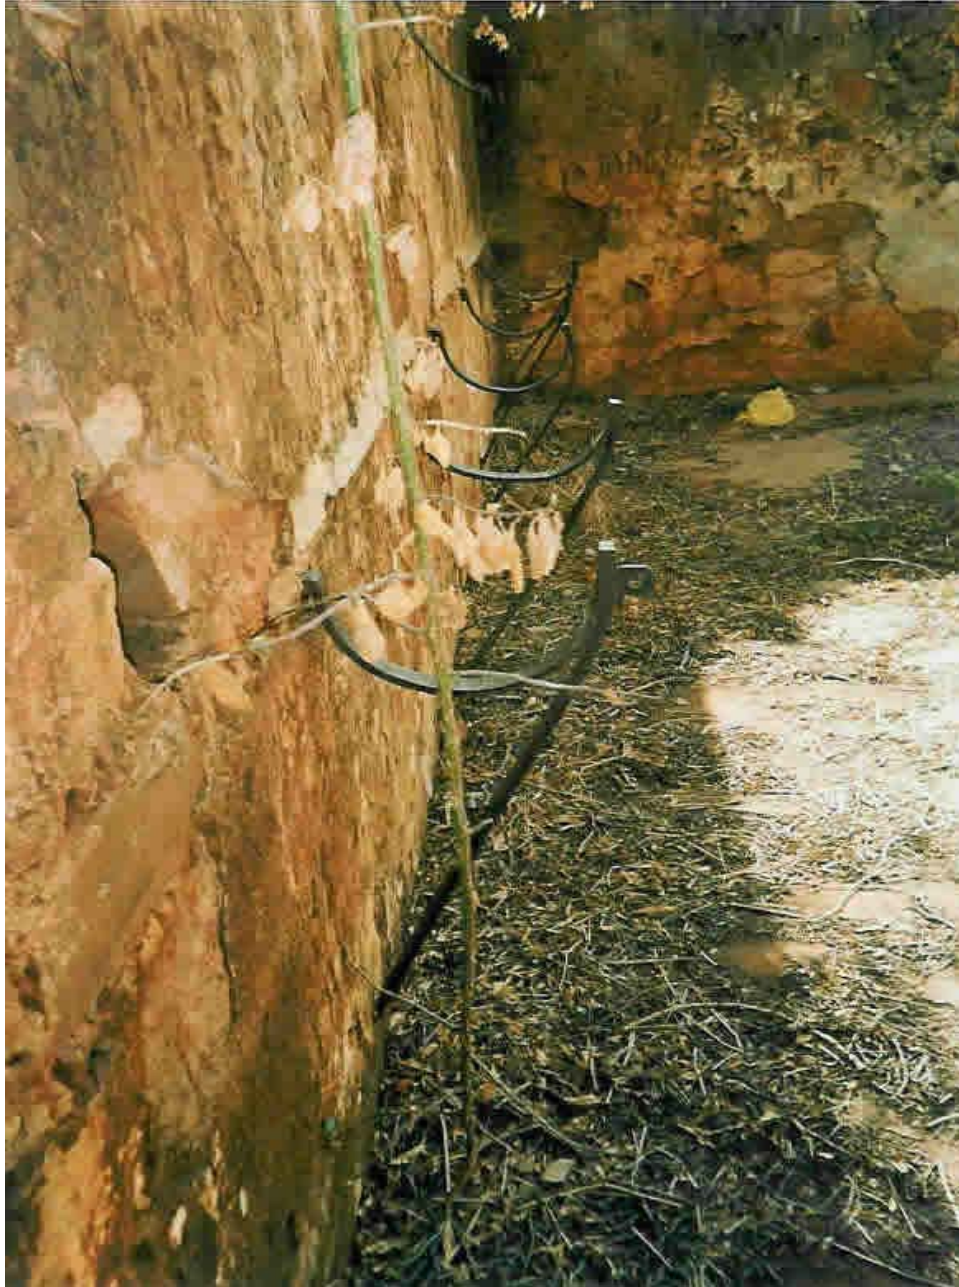
Figuur 77. Stalarms vir die krippe by die stal van Fort Wonderboompoort

Teen die agterste muur van die vertrek is tekens van die oorspronklike krippe gevind. Dit stem ooreen met ses soortgelyke staalarms, wat in die stalvertrek by Fort Wonderboompoort gevind is. Twee staalarms, waarop die krip aangebring is, kom nog in die westelike hoek by Fort Klapperkop voor. Trouens, daar is ook 'n krip van hout, maar dit dateer moontlik uit die SA Weermag-tyd. Stukke staal, wat feitlik teenaan die muur afgesny is, toon die posisie van ander soortgelyke arms waarop krippe oorspronklik aangebring was.(figuur 77 - 78)

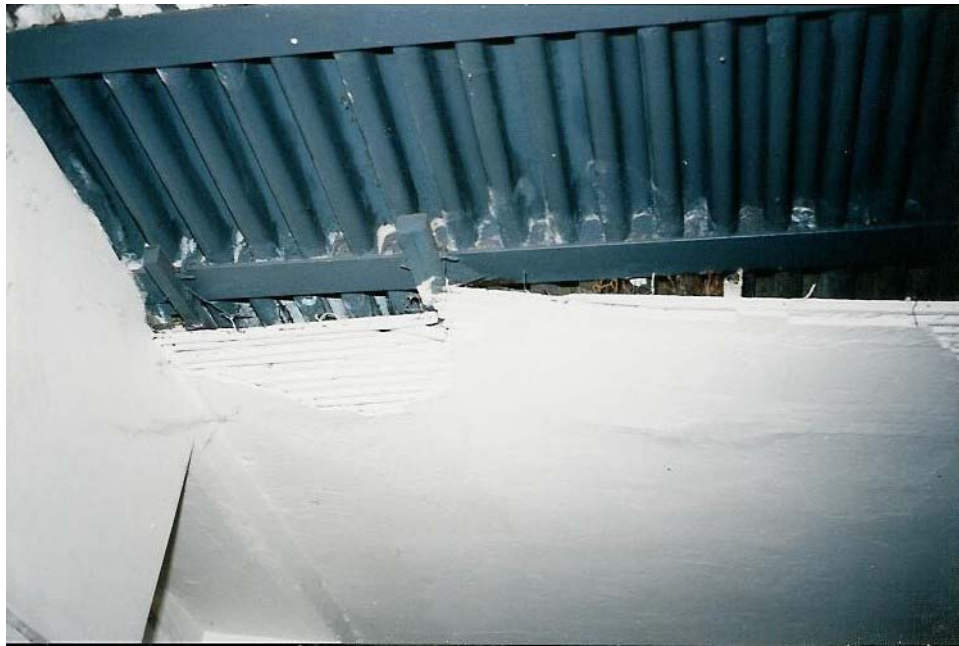
Figuur 79. Oorspronklike sinkplafon in die Stalvertrek by Fort Wonderboompoort

Die oorspronklike plafon was duidelik sigbaar. Dit bestaan uit gegolfde sinkplate, wat tussen die staalbalke ingevoeg is.(figuur 79) Die pleister op die mure strek nie tot teenaan die sink nie, wat daarop dui dat die gedeelte vanaf die staalbalke tot teenaan die sink met die een of ander materiaal ingevul is.

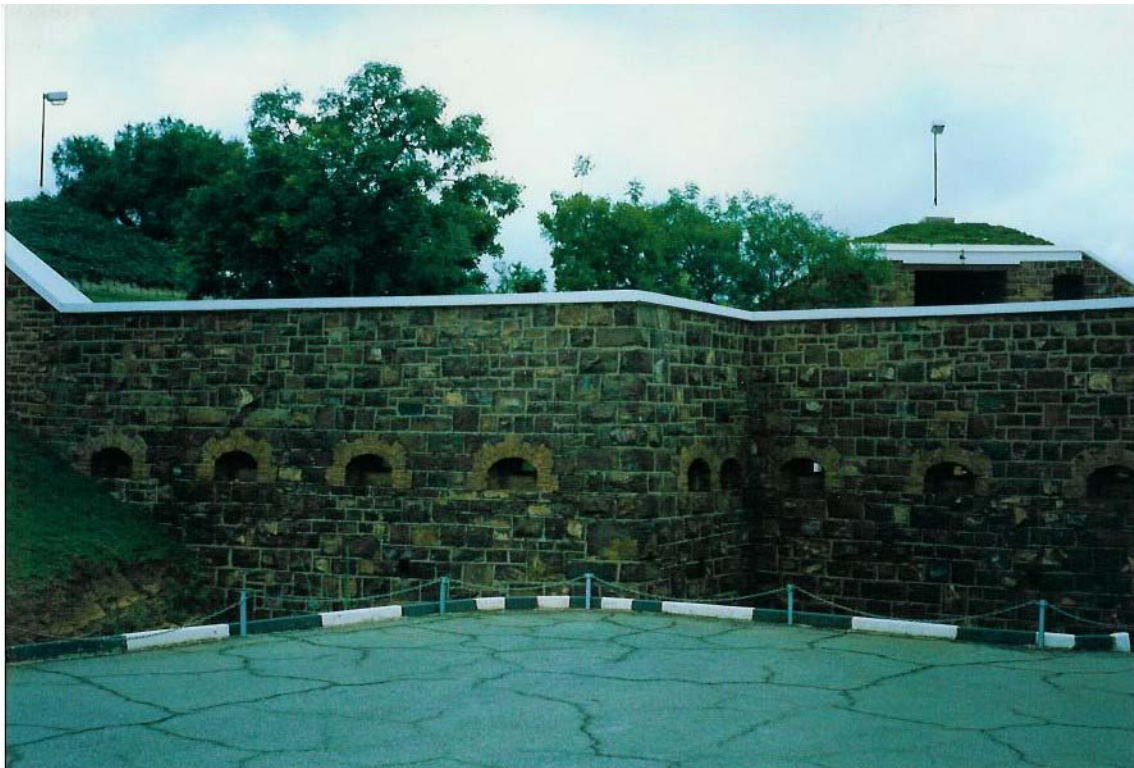
Figuur 81. Buite aansig van die fort voor restourasie

Die borswering bo-op die voorste muur en bokant die vertrekke van die fort is van sement gemaak en was wit geverf. Daar is gepoog om van die verf te verwyder, maar dit het geblyk skade aan die borswering aan te rig. Gevolglik is daar na die ander forte, spesifiek Fort Wonderboompoort, gekyk om 'n idee te kry van hoe die borswering oorspronklik daar uitgesien het. Ander sementafwerkings, bv. die skietgate het ook hiermee gehelp. By Fort Klapperkop en by Fort Wonderboompoort het dit 'n rooibruin kleur gehad.(figuur 82)

Die borswering en ander sementafwerkings is in die korrekte kleur oorgeverf sonder om die foutiewe wit verf te verwyder, aangesien dit skade aan die struktuur sou aanrig. Die kleur is 'n rooibruin, wat bestaan uit 'n mengsel van 5 liter terracottaverf (Plascon) en 200 milliliter rooi verf (Plascon).(figuur 83)

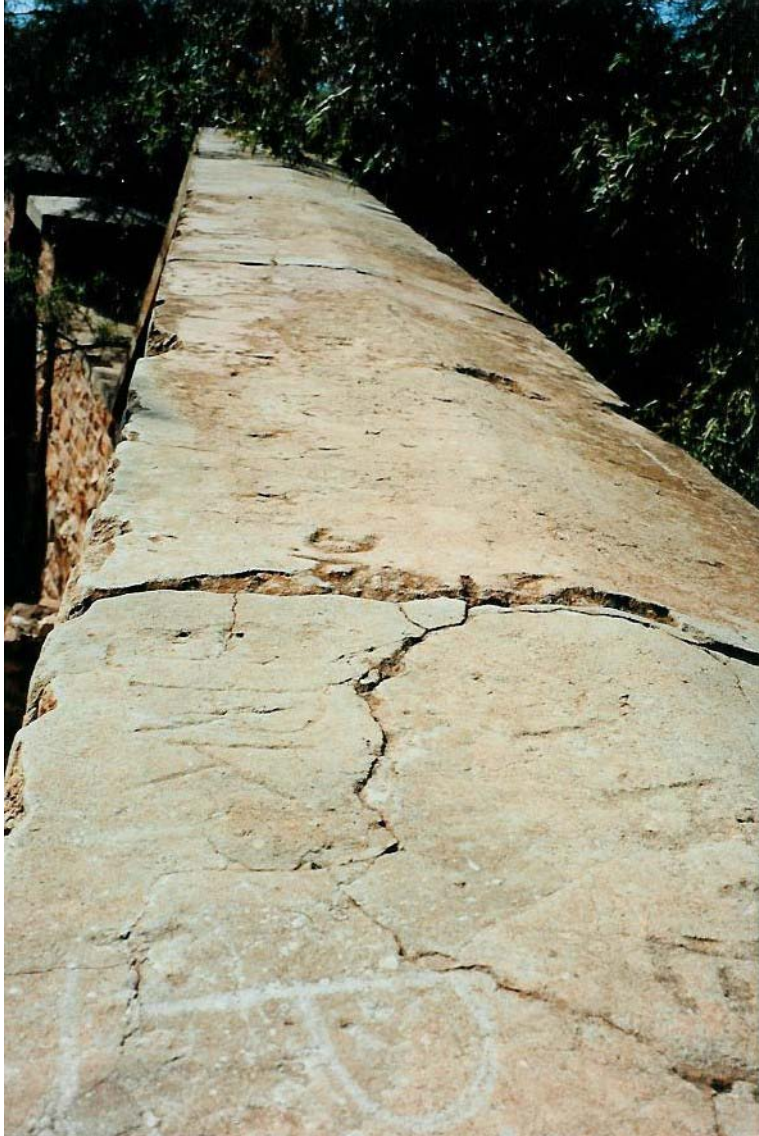
Figuur 82. Die afwerking bo-op die mure by Fort Wonderboompoort is soortgelyk aan die by Fort Klapperkop en het 'n rooibruin kleur.

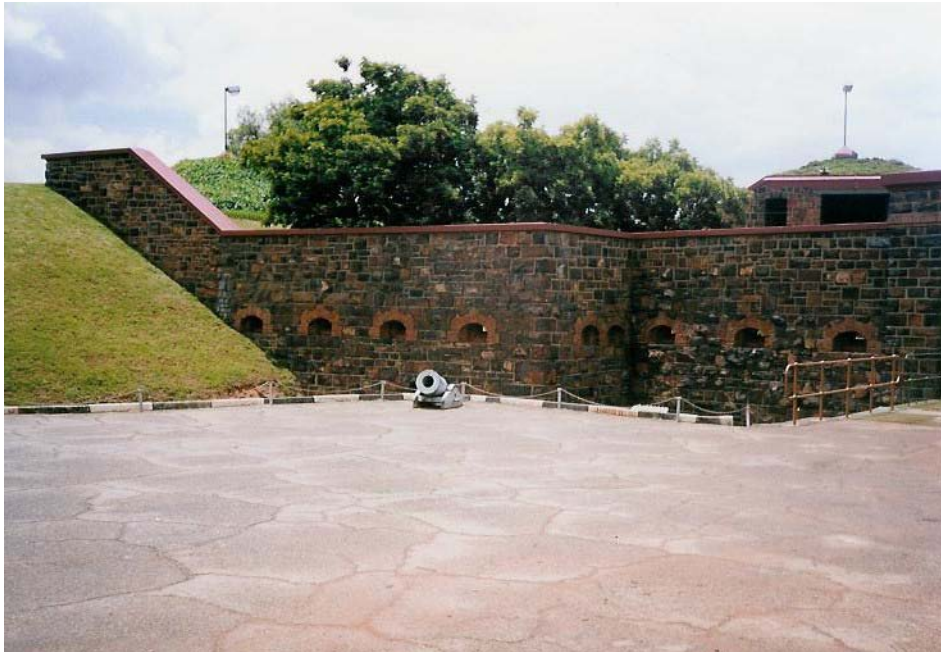
Figuur 83. Die buite-aansig van Fort Klapperkop na restourasie

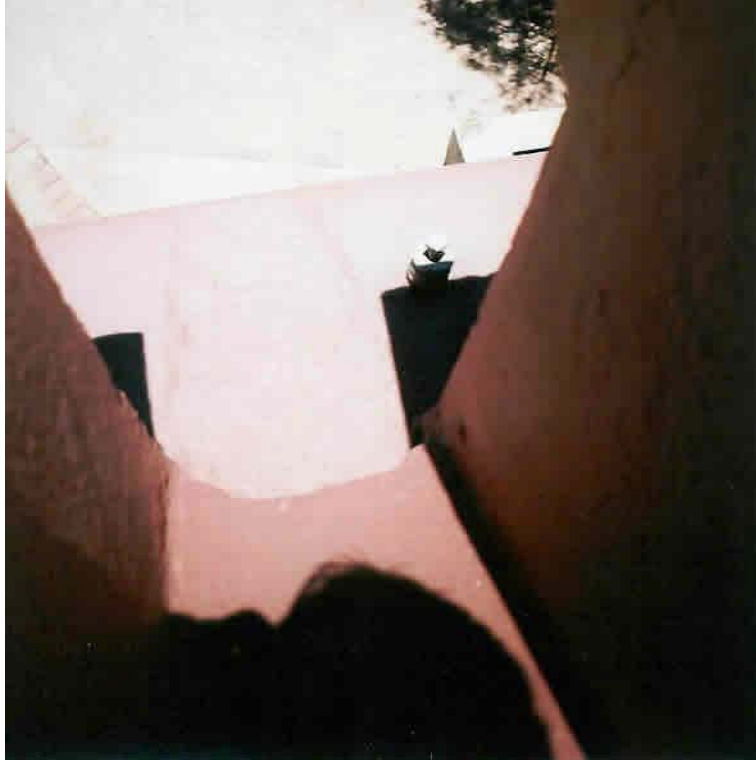
Figuur 85. Die enigste oorblywende metaalgeleier wat by Fort Klapperkop gevind is.

In die voorste muur van die fort en die muur voor die vertrekke is daar verskillende metaalvoorwerpe gevind. Dit wissel van spykers en skroewe tot handvatsels en hake, hoewel daar ook voorwerpe en stukkende voorwerpe is waarvan die doel nie vasgestel kon word nie. Bokant die stal se deur is 'n oorspronklike metaalgeleier vir die elektrisiteitstelsel gevind.(figuur85) Geen kleur kon op enige hiervan vasgestel word nie.

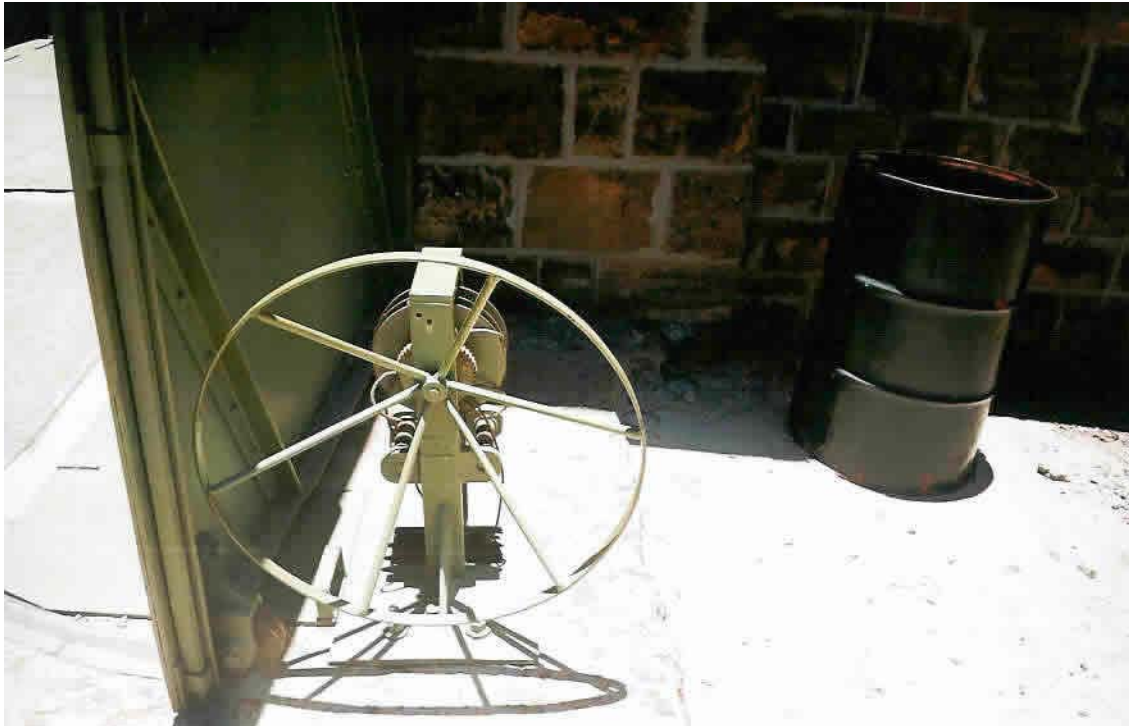
Figuur 87. Die wiel waarmee die valbrug beweeg word.

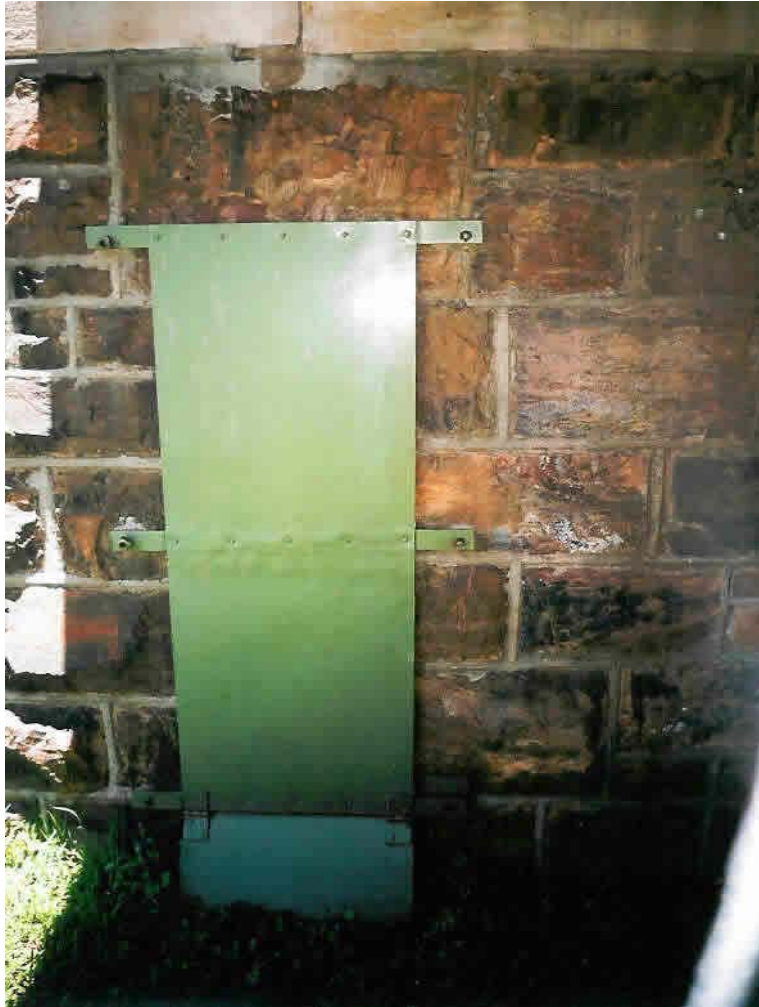
Figuur 88. Die staalplate onder die valbrug wat die katrolmeganisme versteek

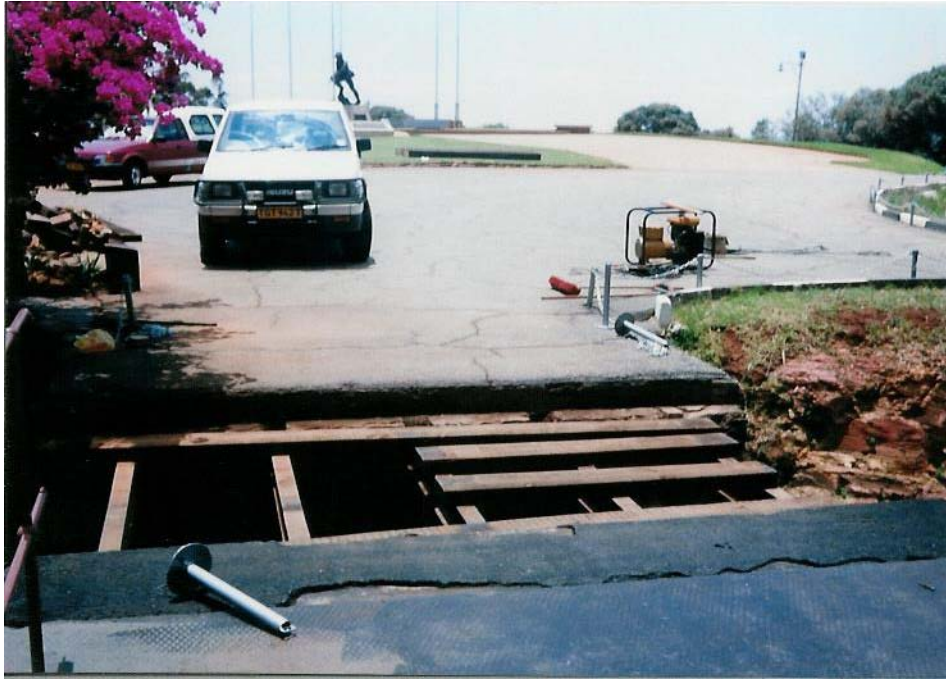
Figuur 89. Die onbeweegbare deel van die valbrug tydens restourasie

Argivale foto's toon duidelik dat die valbrug gewis nie die oorspronklike staalwerk toon nie. Ook hier was houtbalke deel van die ontwerp. Die staalreling aan die kante lyk wel of dit oorspronklik kan wees en word ook op argivale foto's aangetoon. Die staalbalke waarop die valbrug rus, blyk wel oorspronklik te wees.

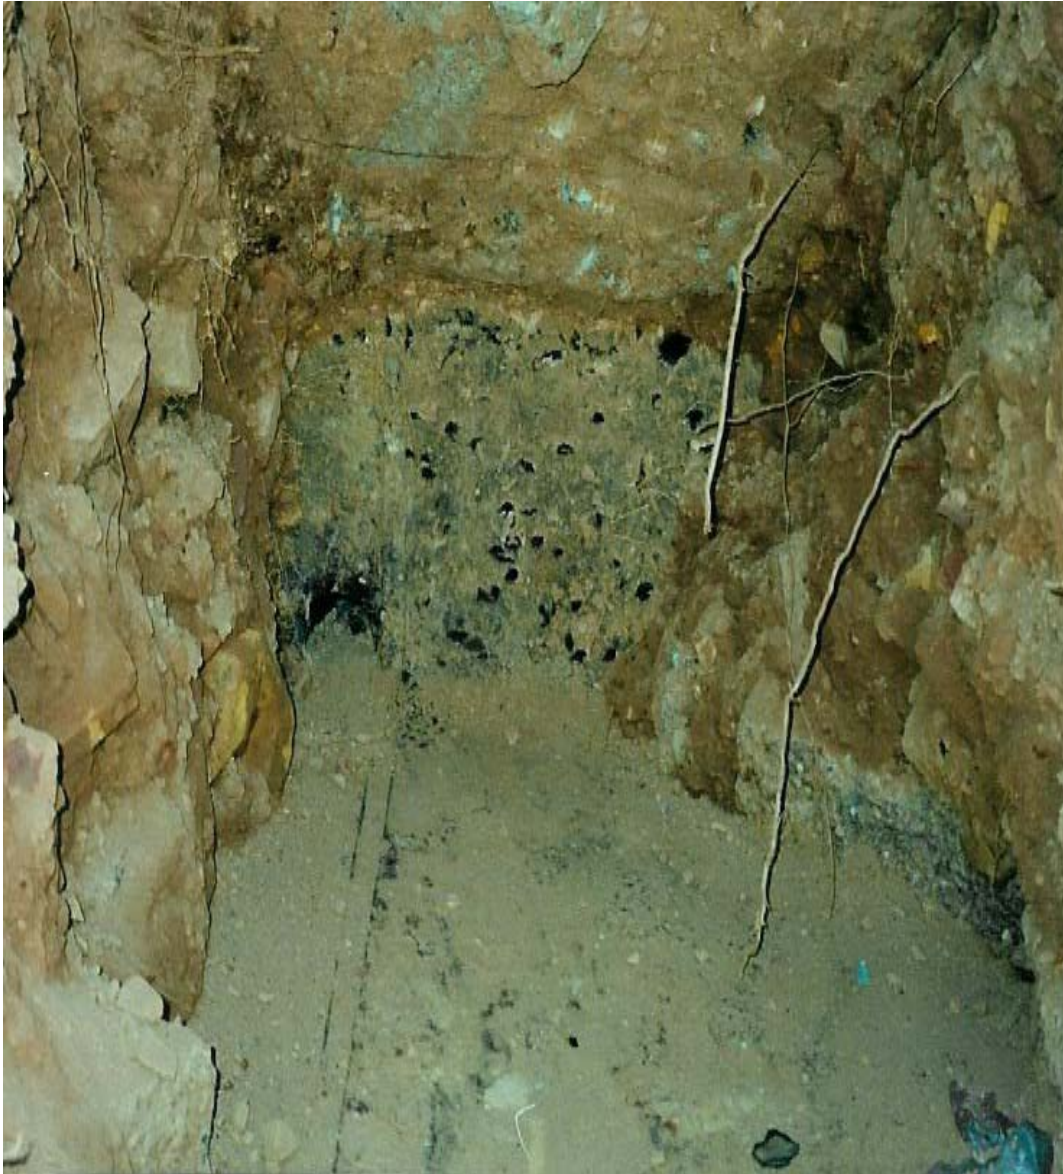
Figuur 91. Detail van die waterdigting op die dak van die fort.

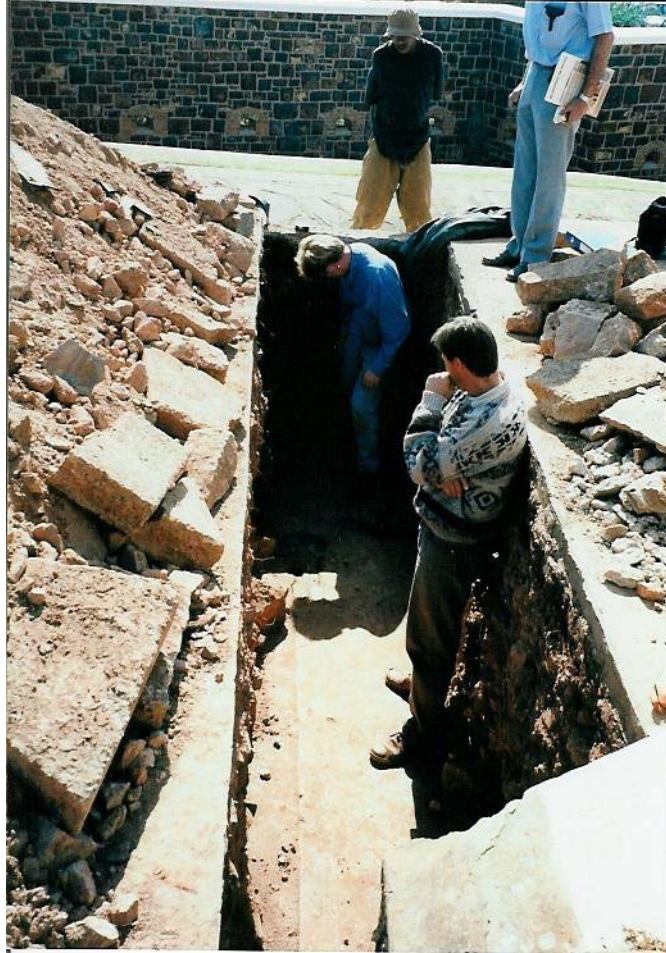
Figuur 92. Die sloot wat op die dak gemaak is om die waterdigting te ondersoek.

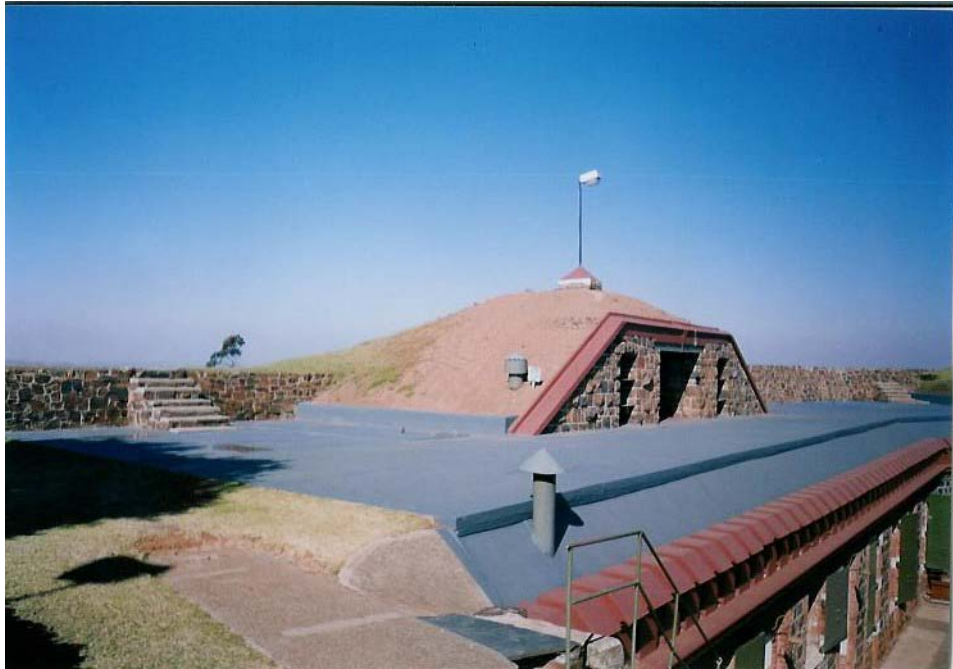
Figuur 94. Die oostelike gedeelte van die dak na restourasie

Herstelwerk is gedoen om die boumetode aan te pas en sal ook in die toekoms so hanteer word. Daar word nie beoog om die terrasmure te vervang nie, omdat dit netjies daar uitsien en ander alternatiewe moontlik meer skadelik vir die gebou kan wees (figuur 94 – 95)

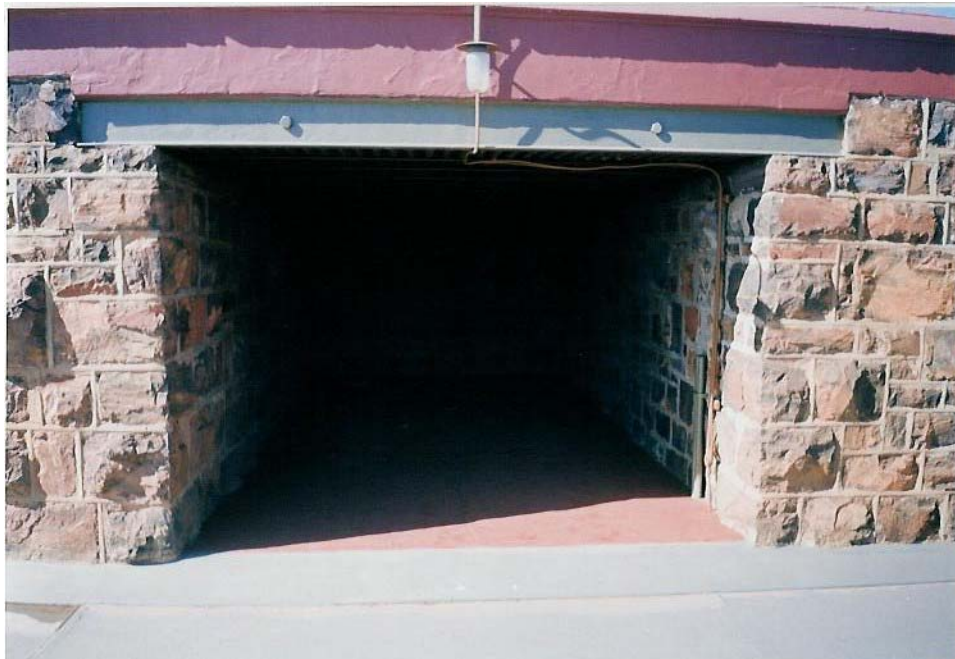
Figuur 96. Die oostelike kanonbergplek na restourasie

Die vloer het oorspronklik uit sementblokke van verskillende groottes, soortgelyk aan dié van die vertrekke bestaan. Tans is dit met 'n laag sement bedek wat later, waarskynlik in die tyd toe Fort Klapperkop 'n militêre museum was, toegevoeg is. By Fort Wonderboompoort kan die oorspronklike vloer nog in die kanon-bergplekke gesien word. Dit het dieselfde fyn patroon as by die vertrekke van beide forte en is waarskynlik deur die afdruk van 'n goiingsak op die nat sement veroorsaak.

Die oorspronklike kleur van die vloer was waarskynlik ook rooi. Die kleur is nog plek-plek op ander vloere by Fort Klapperkop en by Fort Wonderboompoort sigbaar. Die rooi spatlys kom nie hier voor nie, aangesien die mure nie gepleister is nie. Waarskynlik was die vloere nietemin ook oorspronklik rooi gepoleer (figuur 96 – 98)

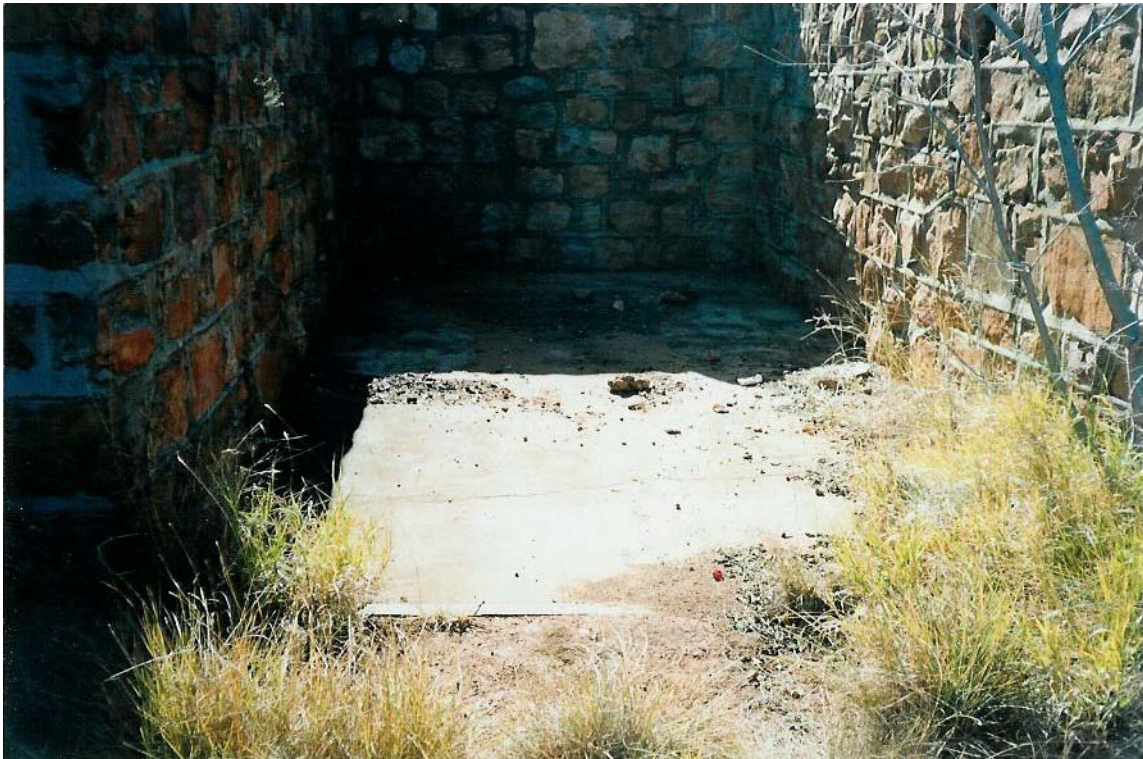
Figuur 97. Die westelike kanonbergplek na restourasie

Twee kanon-bergplekke kom bo-op die dak van die fort voor. By beide is presies dieselfde werk gedoen tydens die restourasie daarvan, wat tydens die derde fase van restourasie gedurende 2001 gedoen is.

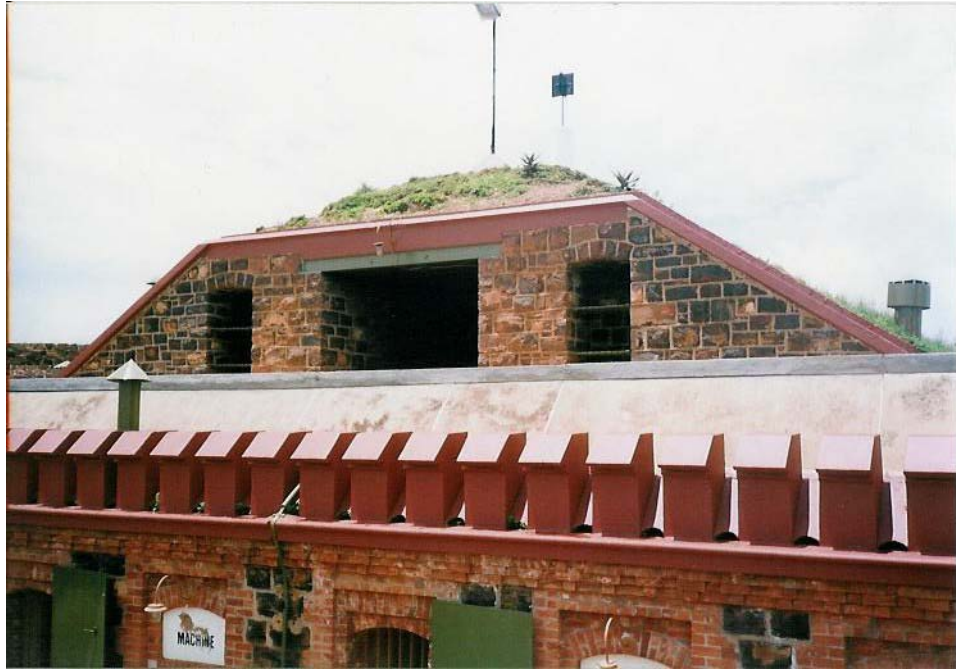
Figuur 100. Vooraansig van een van die kanon-bergplekke na retourasie

Die sandsteen en baksteen vooraansig van die vertrek is skoongemaak d.m.v. 'n proses van sandspuiting. Die rakke in die nisse is herstel, volgens aanduidings op historiese foto's. Dit is metaalrakke wat uit 'n aantal plat metaalstawe bestaan. Die rakke is in die liggroen, Pine view (D19/7) Plasconkleur geverf, aangesien dit waarskynlik die oorspronklike kleur was. 'n Deursigtige rooi roesweerder is aangebring alvorens die staalwerk geverf is. Ook hierdie rakke het na slegs twee jaar begin verbleik en behoort dus minstens elke drie jaar oorgeverf te word. (Figuur 100 – 102).
