BEWARINGSBESTUURSPLAN
VIR DIE
FORT KLAPPERKOP ERFENISTERREIN
INSLITENDE DIE
RESTOURASIEVERSLAG
VIR
FORT KLAPPERKOP

Januarie 2005

Anton C. van Vollenhoven
Fort Klapperkop Erfenisterrein
Stad Tshwane Metropolitaanse Munisipaliteit
Posbus 1454
Pretoria
0001

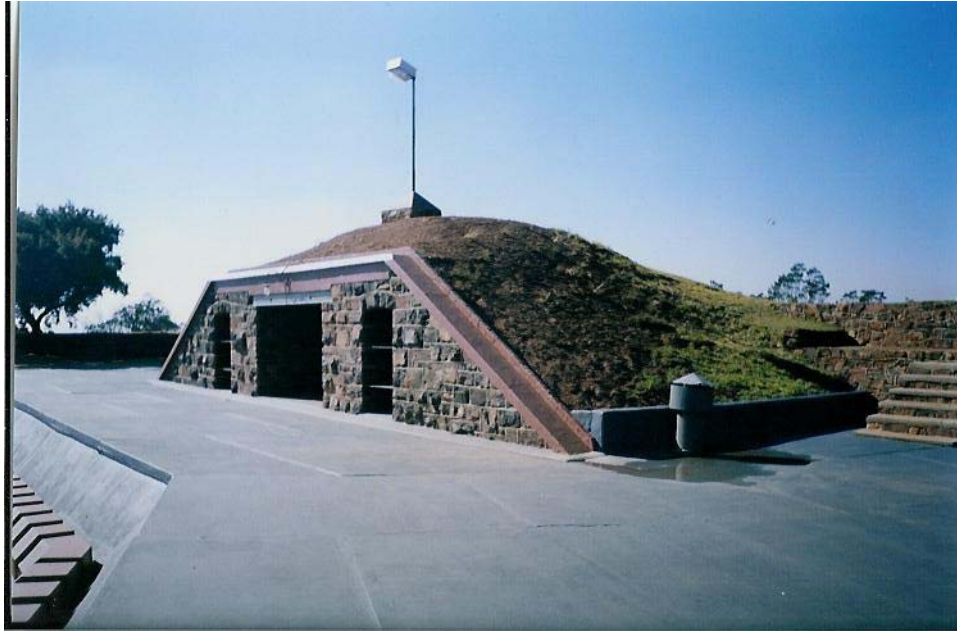
Figuur 102. Die gerestoureerde dak gedeelte van Fort Klapperkop met een van die kanon-bergplekke.

Die sandsteen en baksteen vooraansig van die vertrek is skoongemaak d.m.v. 'n proses van sandspuiting. Die rakke in die nisse is herstel, volgens aanduidings op historiese foto's. Dit is metaalrakke wat uit 'n aantal plat metaalstawe bestaan. Die rakke is in die liggroen, Pine view (D19/7) Plasconkleur geverf, aangesien dit waarskynlik die oorspronklike kleur was. 'n Deursigtige rooi roesweerder is aangebring alvorens die staalwerk geverf is. Ook hierdie rakke het na slegs twee jaar begin verbleik en behoort dus minstens elke drie jaar oorgeverf te word. (Figuur 100 – 102).

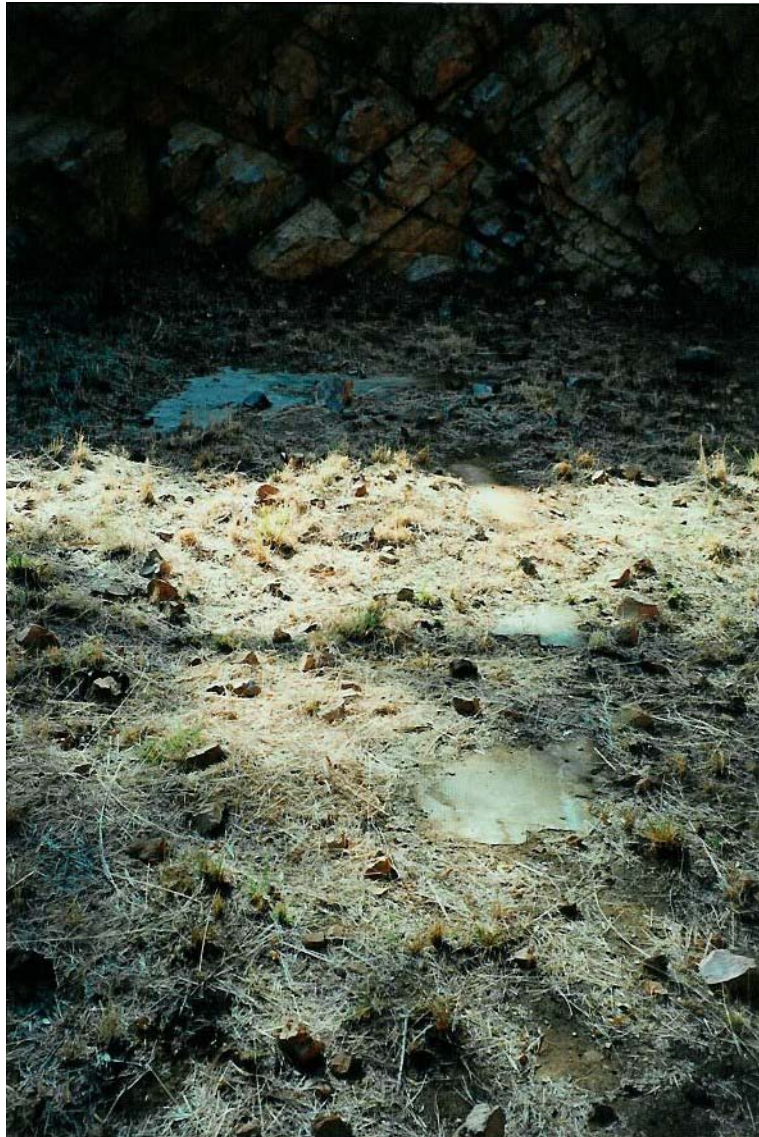
Figuur 103. Hierdie sement vloer is by Fort Wonderboompoort gevind. Daar het waarskynlik 'n sinkgeboutjie op gestaan.

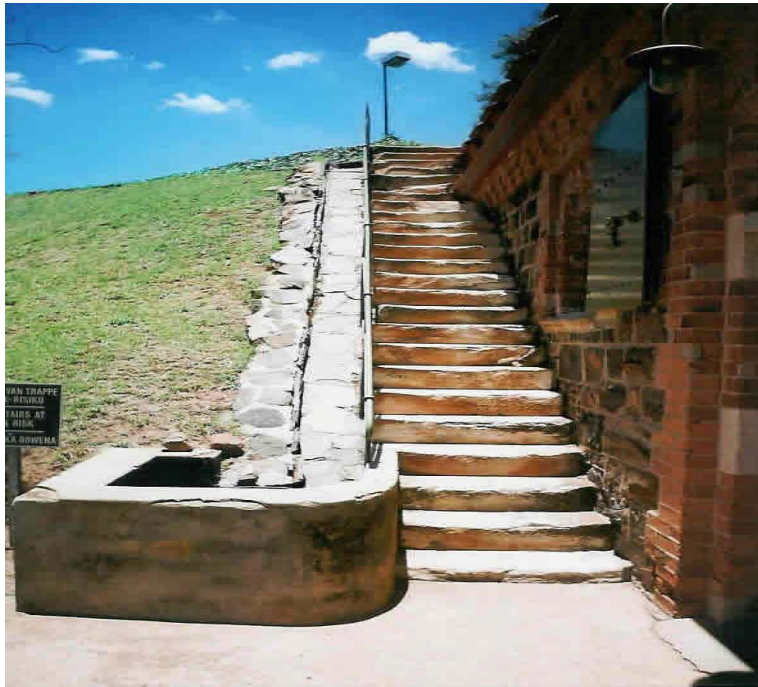
Aan die oostekant van die binnehof, teen die muur van die stal, kom 'n stel trappe voor. Dit bestaan uit die oorspronklike sandsteen waarvan dit gebou is. Die metal handreëling daarvan blyk ook oorspronklik te wees. 'n Afvoervoor kom noord, teenaan die trappe voor. Dit is met leiklip uitgelê. (figuur 104).

Figuur 104. Die trappe en afvoervoor aan die oostekant van die binnehof

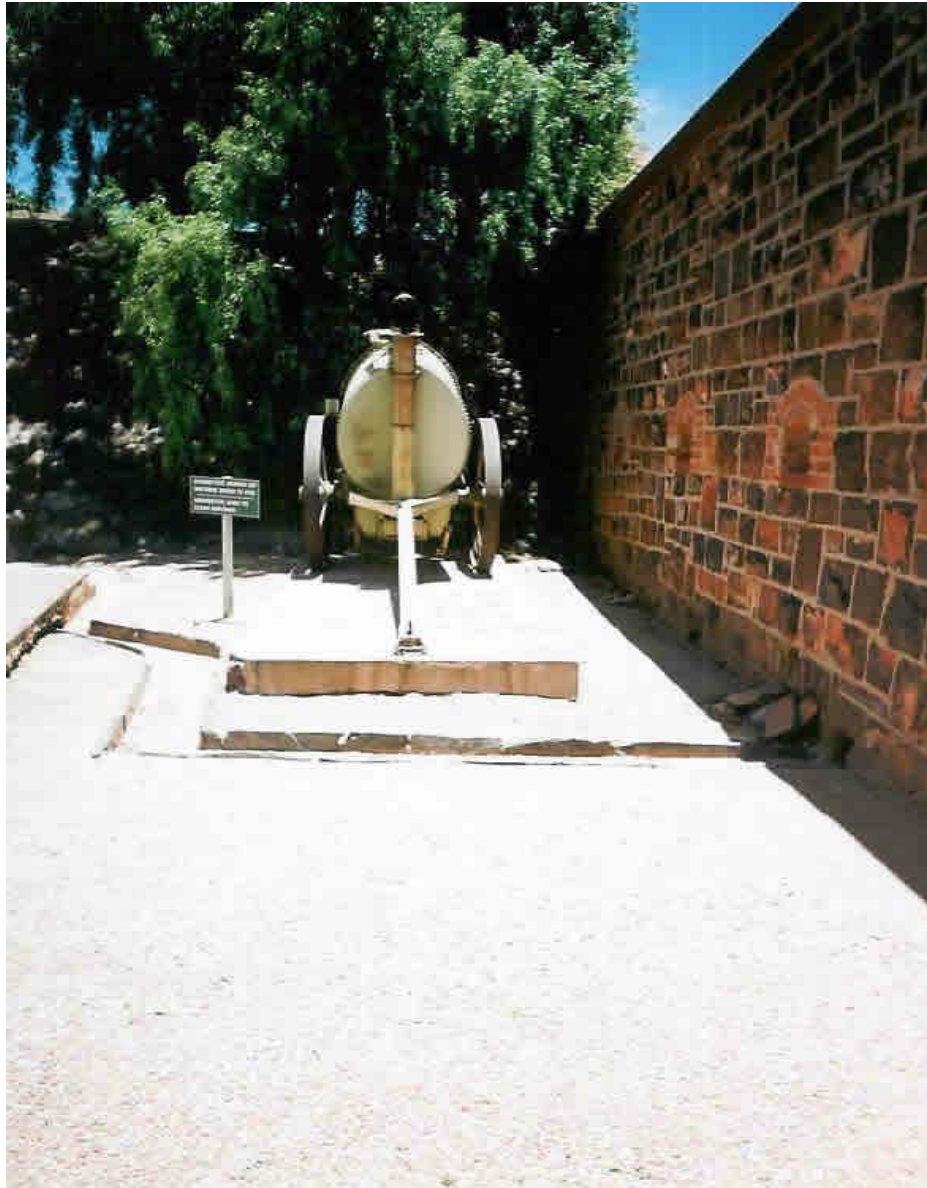
‘n Sementblad, waarop ‘n ontluister geplaas is (figuur 105), kom in die westelike hoek van die fort, by die ammunitivevertrek voor. Dit is deur die SA Weermag aangebring. Los metaalplate, wat as ‘n bruggie oor een van die vore dien, word ook aangetref.

Figuur 105. Die sementblad met die ontluister daarop

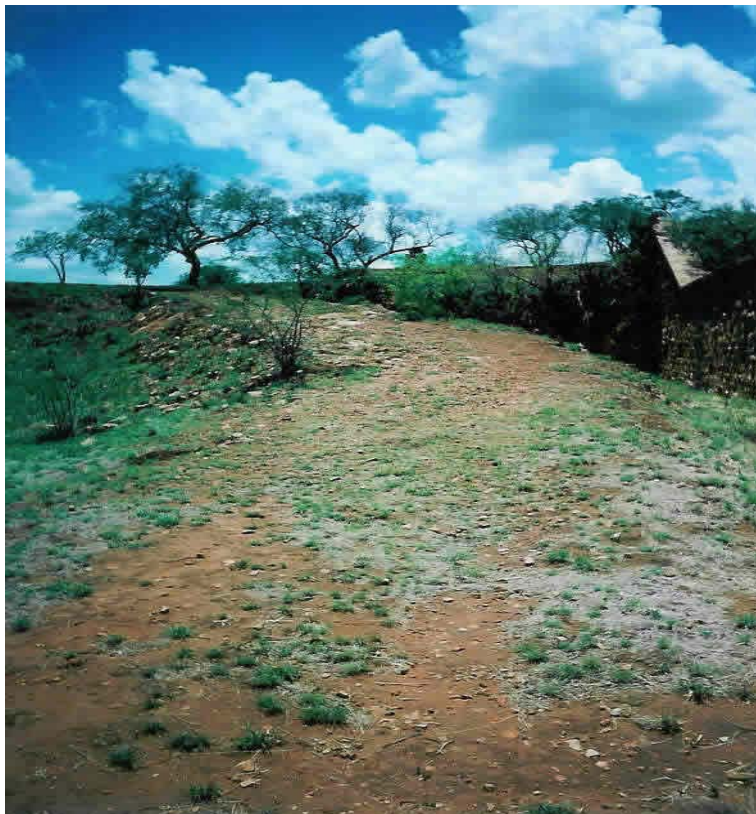
Die oprit, waarmee onder andere kanonne tot op die dak van die fort beweeg kon word, was oorspronklik met grond gekompakteer. Dit is steeds duidelik by Fort Wonderboompoort. (figuur 106).

Figuur 106. Die oprit by Fort Wonderboompoort

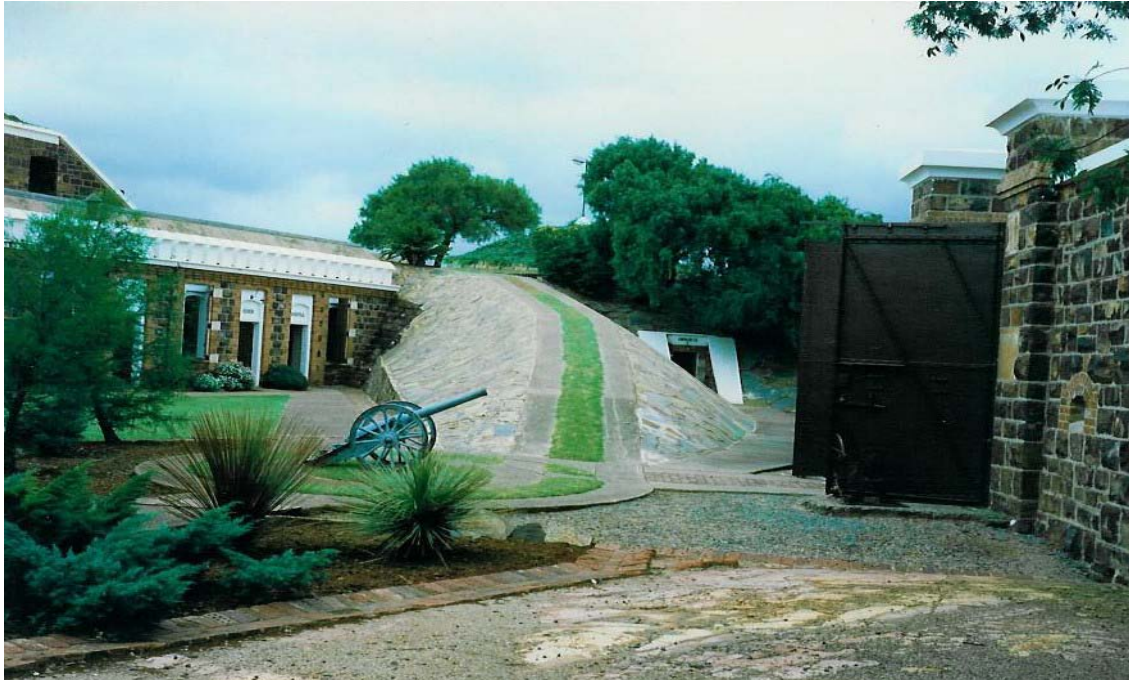
Figuur 107. Die oprit by Fort Klapperkop

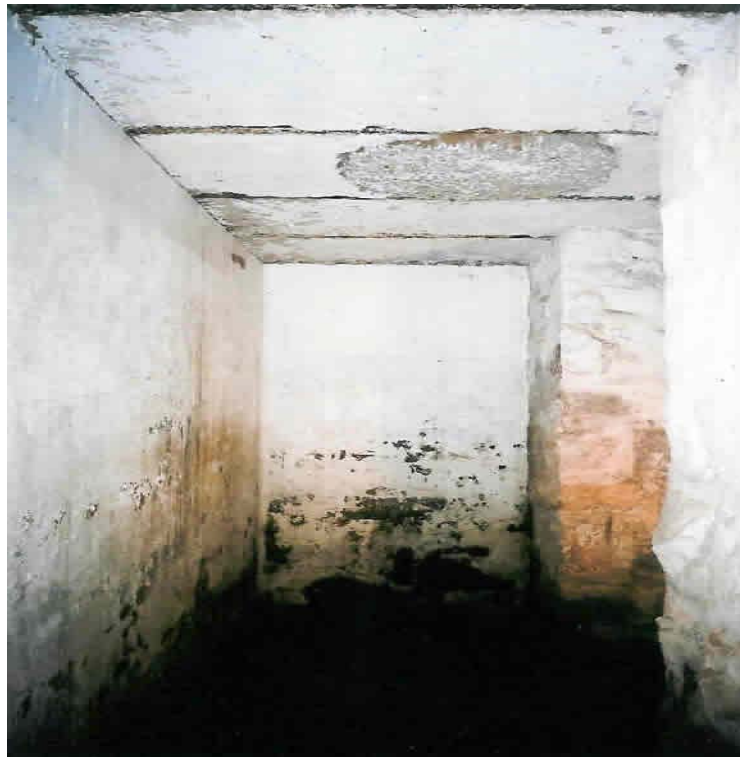
Die afmetings van die reservoir is 7,06 m (oos-wes) x 3,76m (noord-suid). Die hoogte daarvan is 2,65m. (figuur 108).

Figuur 108. Die binnekant van die waterresevoir onder die fort

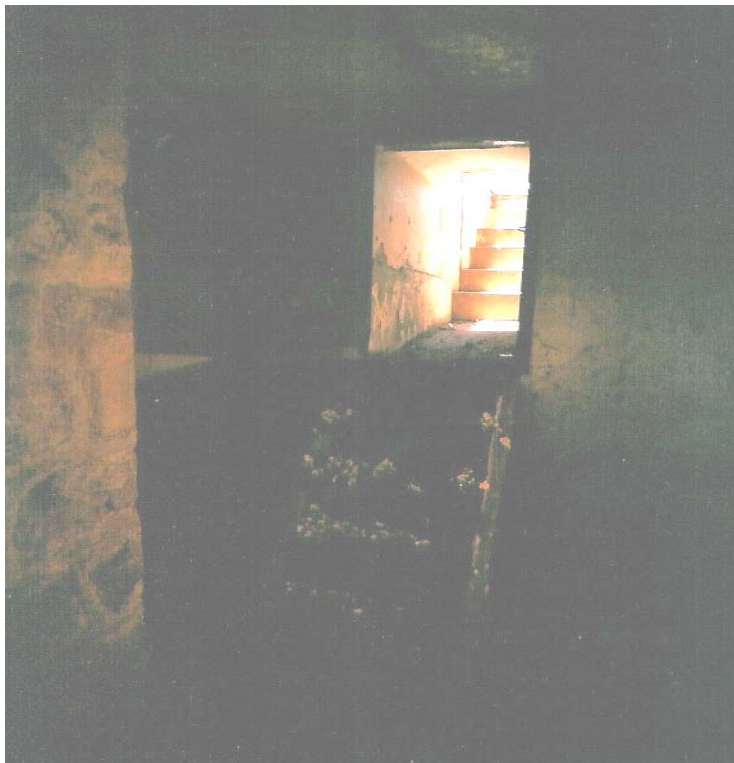
Dit wil voorkom asof die staalbalke in die reservoir nie gevef was nie, maar dit is erg geroes hoewel dit geen strukturele skade toon nie. Ses trappe, gesamentlik 1,3 meter hoog, kom in die ingang voor.(figuur 109). Die onderste trap is erg geroes en selfs gevaarlik. Historiese foto's dui daarop dat die ingang tot die reservoir verander is.

Figuur 109. Die trap in die resevoir

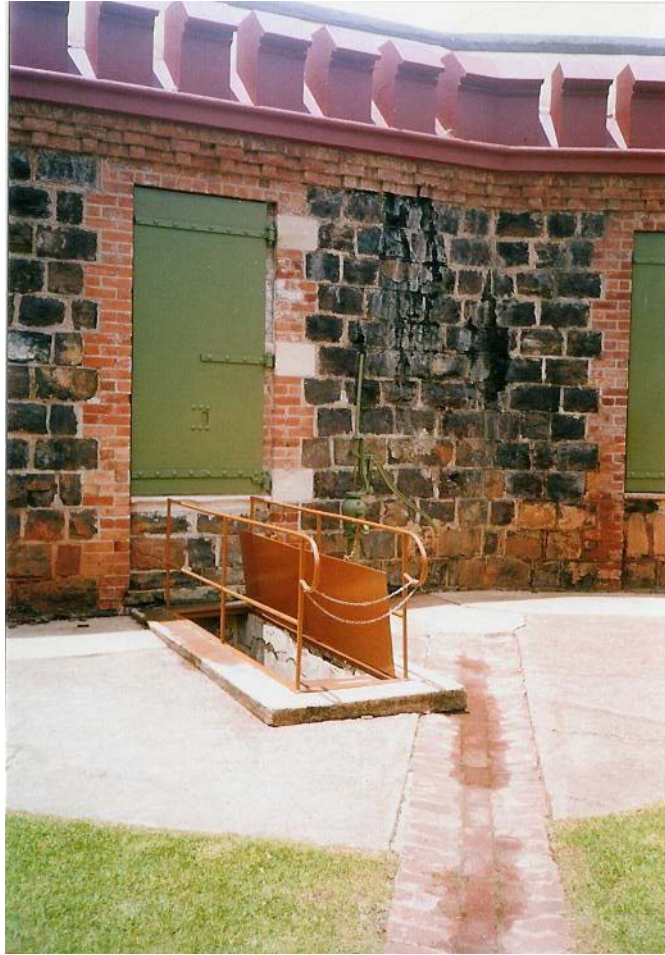
In die tyd van die voormalige SA Weermag is die vooraansig en ingang tot die reservoir verander. Sementtrappe met 'n staal handreling gee nou toegang daartoe. Krag is ook aangelê, maar dit is tans buite werking.(figuur 110)

Figuur 110. Die ingang tot die water-resevoir

Die ingang word net so gelaat, aangesien dit 'n te groot werk sou wees om weer te verander. Die krag kan herstel word, veral indien daar beoog word om aan besoekers toegang tot die vertrek te gee. In sodanige geval sal hedendaagse ligte aangebring word, sodat besoekers duidelik kan sien dat dit nie oorspronklik is nie. Dit moet gedoen word in ooreenstemming met die ander vertrekke, d.w.s. die bedrading moet sover as moontlik versteek word.

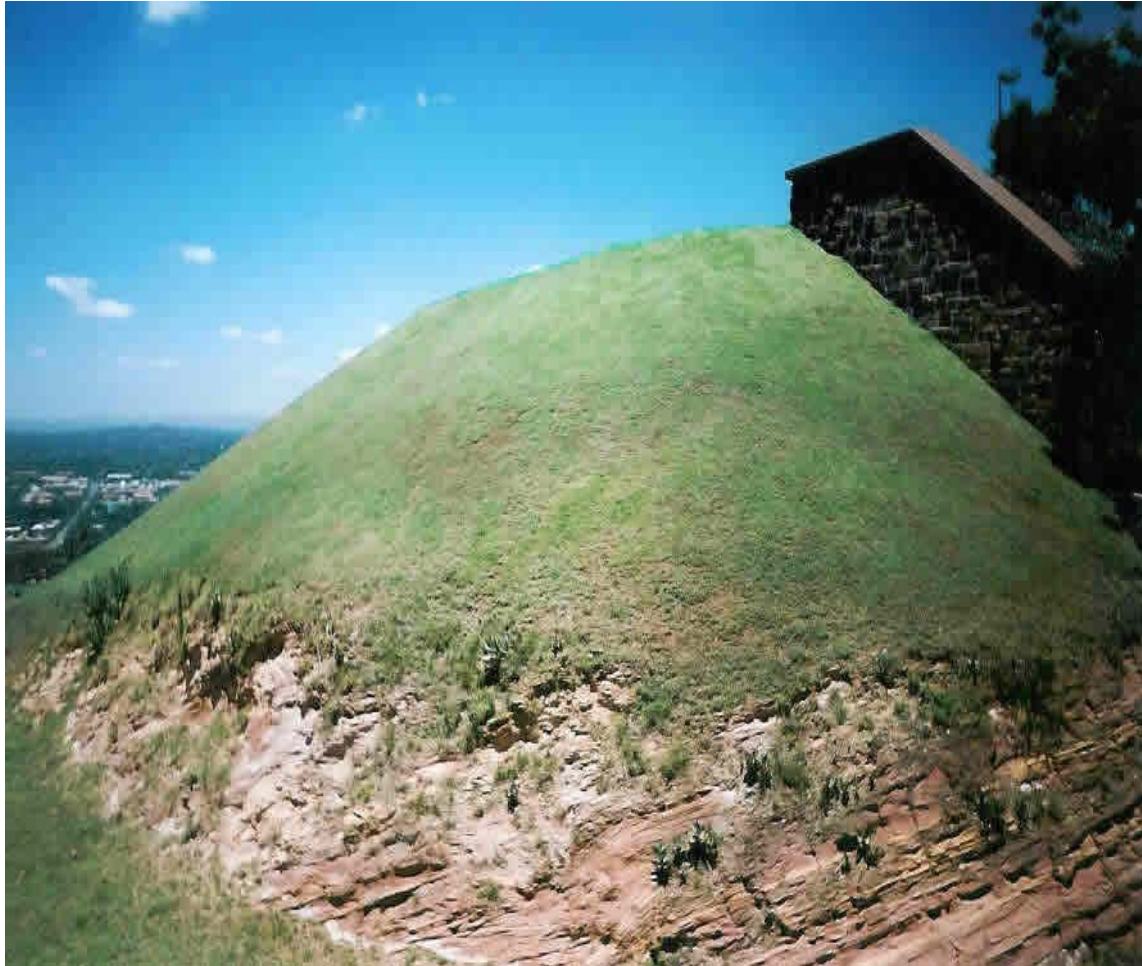
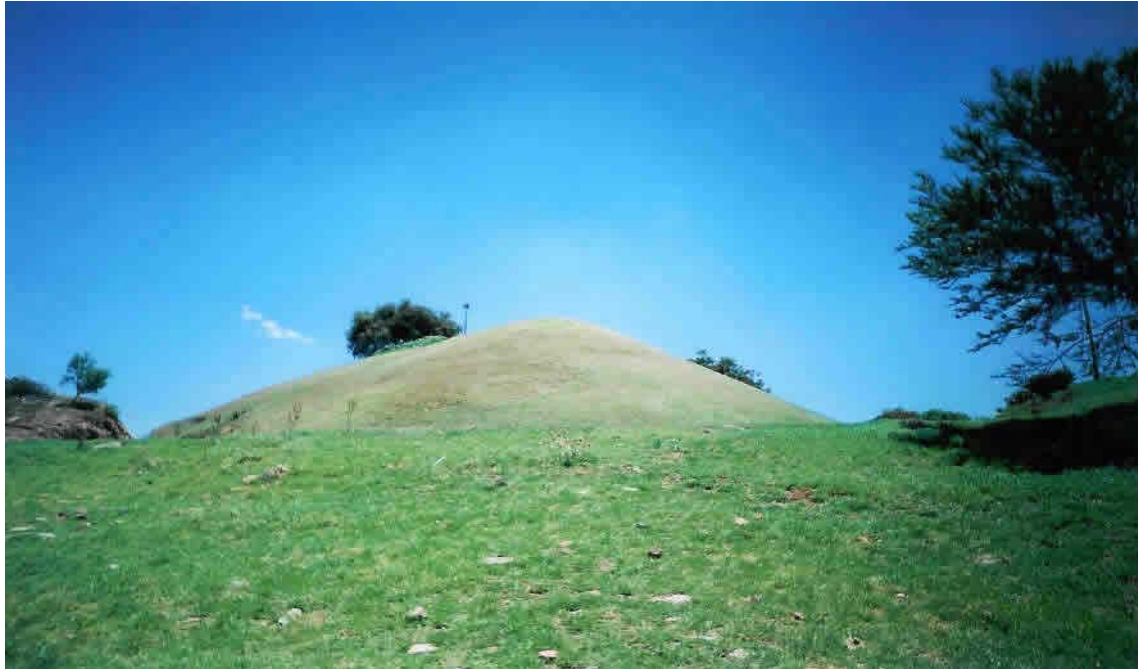
Die fort word aan sy ooste-, suide- en westekant deur graswalle, wat tot op dakhoogte strek, beskut.(figuur 111-112).

Figuur 111. Die graswalle by Fort Klapperkop

Figuur 112. Die graswalle by Fort Klapperkop

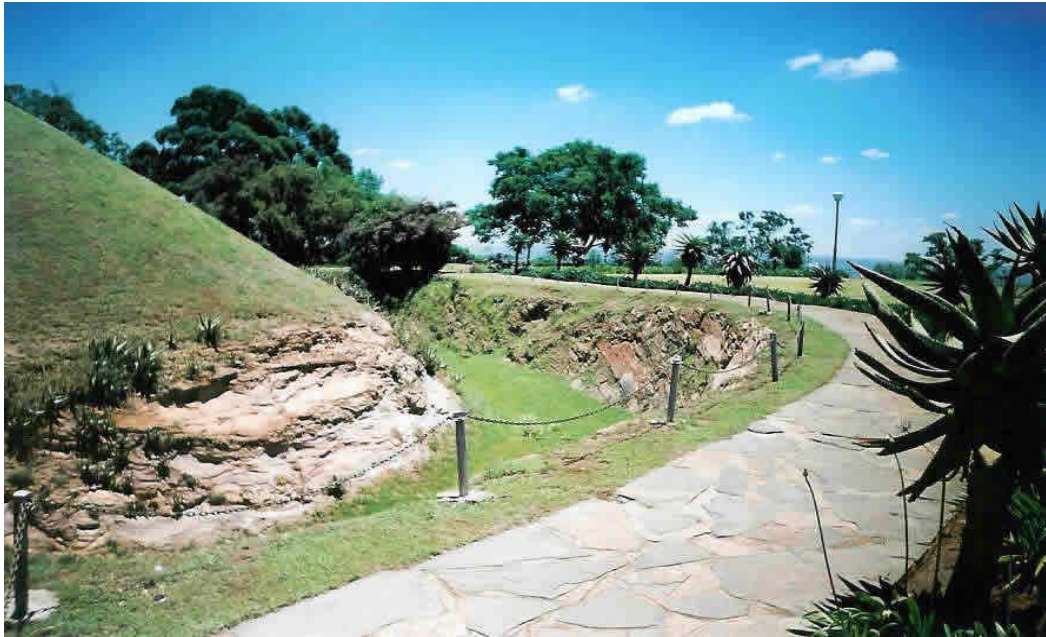
Een van die unieke eienskappe van Fort Klapperkop is die grag wat daarom uitgegrawe is. Die grag was nooit bedoel om water te hou nie, aangesien die skalieklip waaruit die koppie

saamgestel is, nie waterhoudend is nie. Dit is waarskynlik omdat die fort op 'n Duitse model geskoei is. Nietemin sou dit 'n bykomende verdedigingsmeganisme vir die fort gewees het.(figuur 113)

Figuur 113. Die grag om die fort

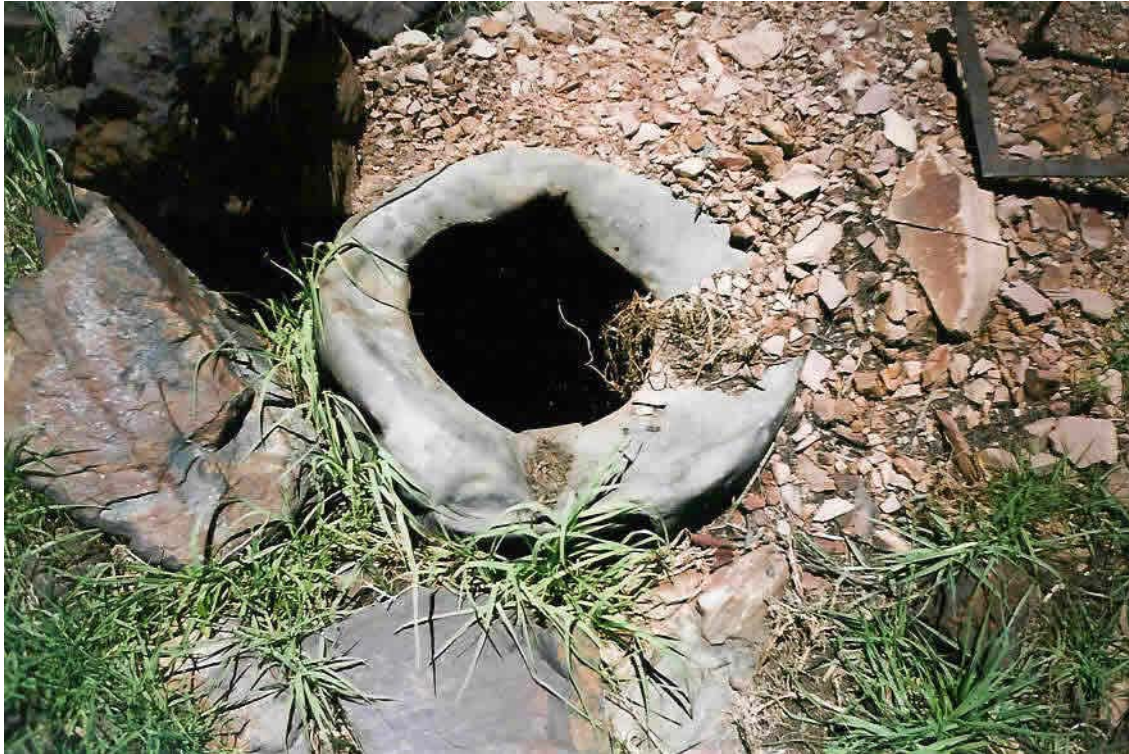
'n Verskynlik, wat waarskynlik die oorspronklike toilet van die fort is, is in Augustus 2003 noordoos van die fort, anderkant die grag gevind.(figuur 114). Dit wil voorkom asof die gat met klip, soortgelyk aan dié waarmee die fort gebou is, uitgemessels is. 'n Metaal gedeelte bo-op, is moontlik nie oorspronklik nie en kan 'n latere toevoeging wees.

Dit blyk 'n tipiese puttoilet (long drop) te wees. Omdat die opening bo te klein is om in te kom, is die grootte van die toilet op onakkurate wyse gemeet. Die gat blyk 3,5 meter diep te wees, met sye van 1,52 meter x 0,80 meter.

Figuur 114. Die toilet wat by Fort Klapperkop gevind is.

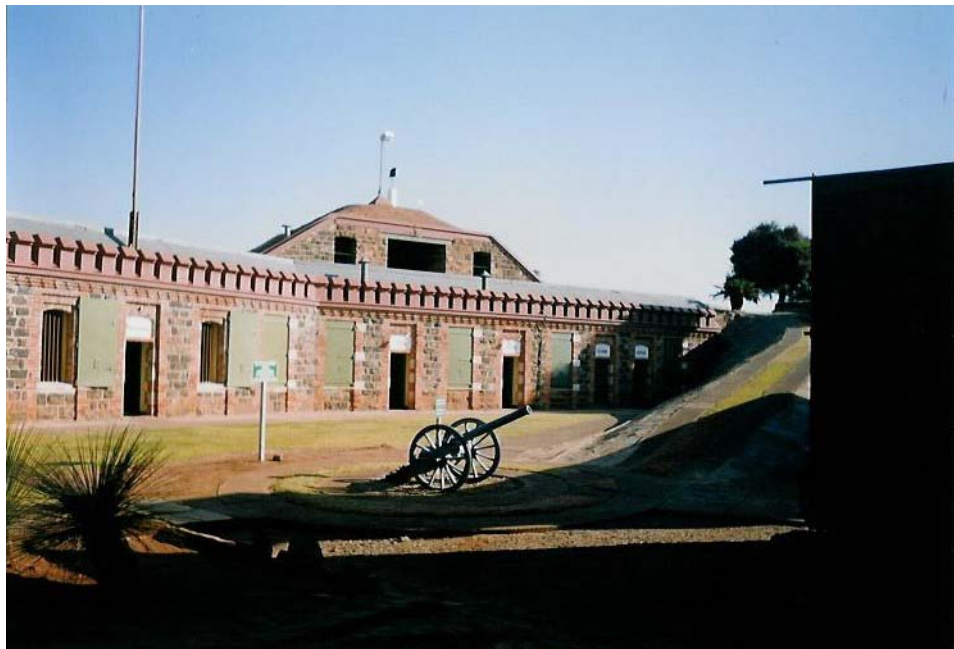
Figuur 115. Die oostelike deel van die binnehof van die fort na restourasie

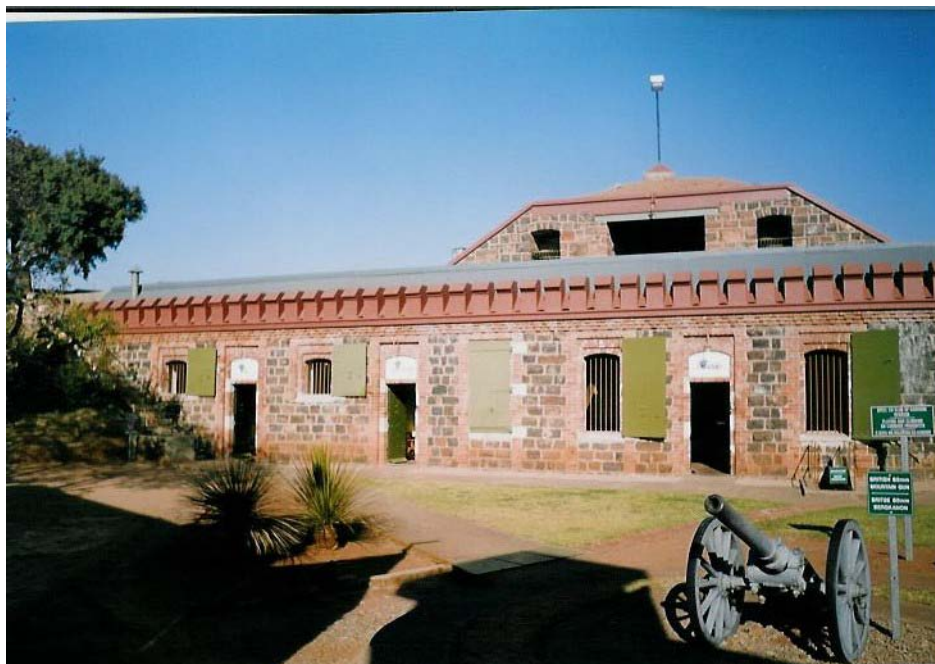
Figuur 116. Die westelike deel van die binnehof van die fort na restourasie

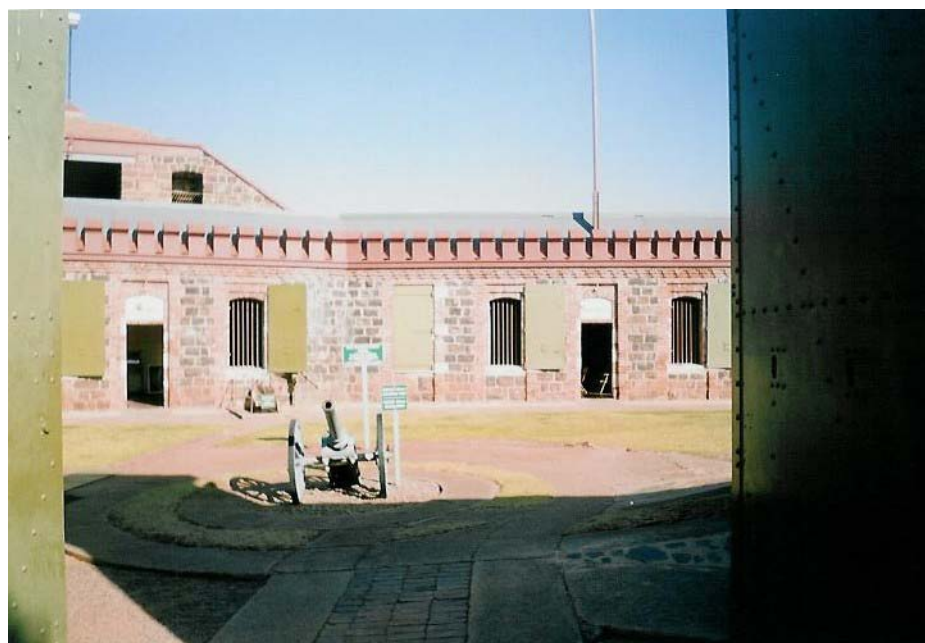
Figuur 117. Ingang en middelste deel van die binnehof na restourasie.
