DIE BEWARING VAN GEBOUE IN GOODWOOD

INLEIDING

MEI 1990

DIE BEPLANNINGSVENNOOTSAP

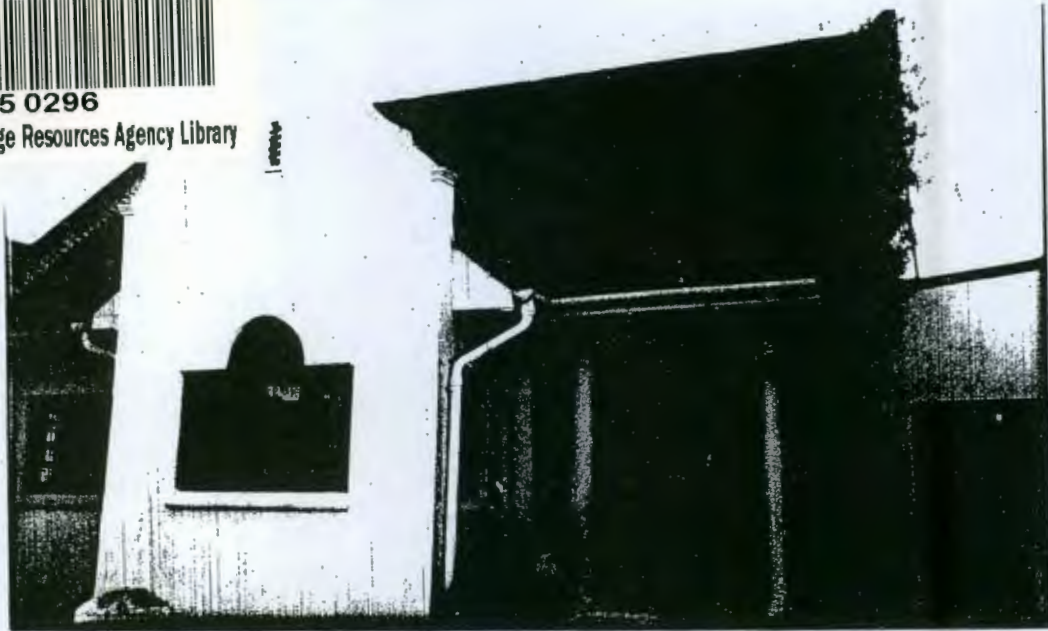
Kaaps-Hollandse gewelhuis.
(Goulburnstraat 42)

'n Huis uit 'n veel later periode as die Kaaps-Hollandse gewelhuse, maar tog duidelik deur hierdie boustyl geïnspireer.

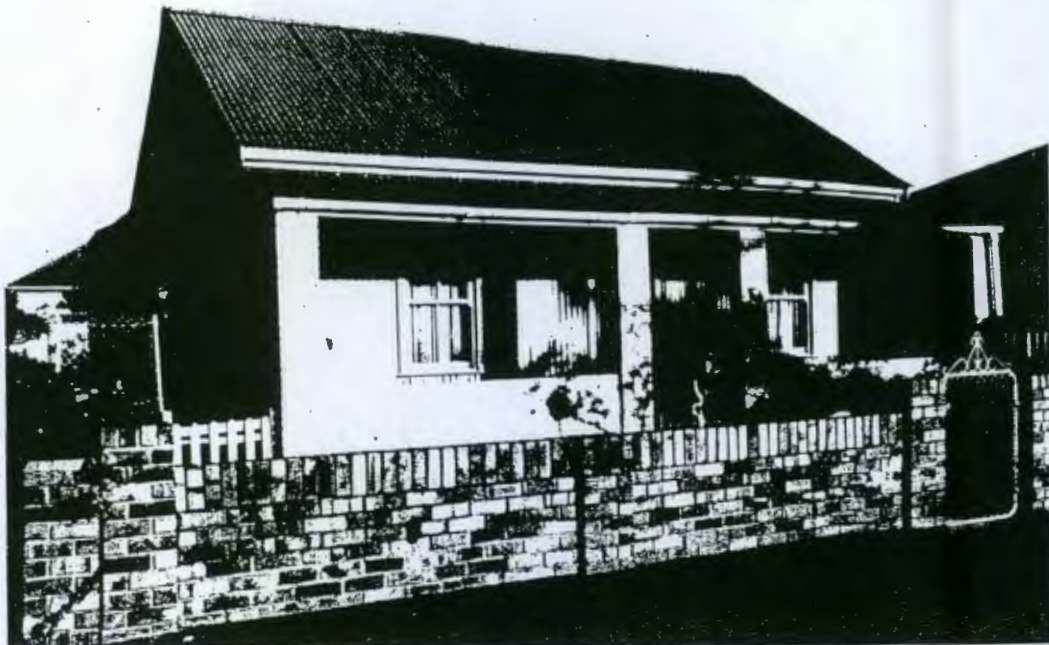
Sinkhuise.
(Riebeeckstraat 50, Spencerstraat 27.)

Hierdie huise is van die eerste huise wat tydens die ontstaan van Goodwood opgerig is. Die konstruksie bestaan uit houtrame met geriffelde sinkplaat daarop. Nie veel van hierdie huise het oorgebly nie, waarskynlik as gevolg van die nat weersomstandighede van die Skiereiland wat hul lewensduur grootliks sou beïnvloed.

Sommige van die huise is ook oor tyd verander (waar stoepe, kamers en mure van steen aangebou en dakke en vensters vervang is) maar sommige is nog heel oorspronklik (soos die een in Goodwoodstraat).

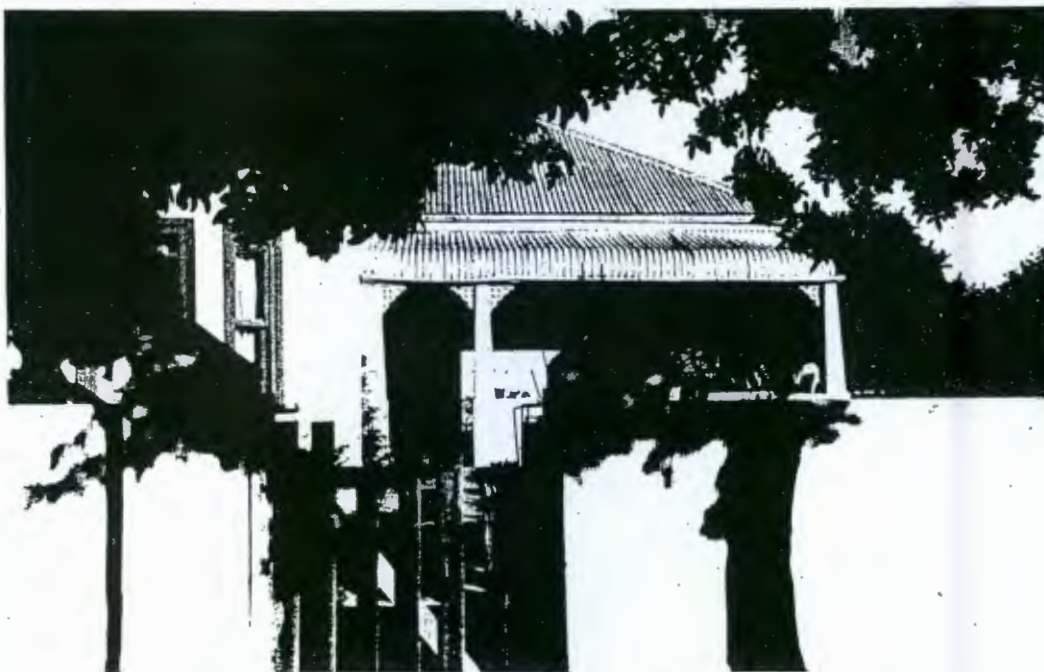
(Rhodesstraat 47, Goodwoodstraat 45.)

Sinkhuise.

Hierdie huise is van die eerste huise wat tydens die ontstaan van Goodwood opgerig is. Die konstruksie bestaan uit houtrame met geriffelde sinkplaat daarop. Nie veel van hierdie huise het oorgebly nie, waarskynlik as gevolg van die nat weersomstandighede van die Skiereiland wat hul lewensduur grootliks sou beïnvloed.

Sommige van die huise is ook oor tyd verander (waar stoepe, kamers en mure van steen aangebou en dakke en vensters vervang is) maar sommige is nog heel oorspronklik (soos die een in Goodwoodstraat).

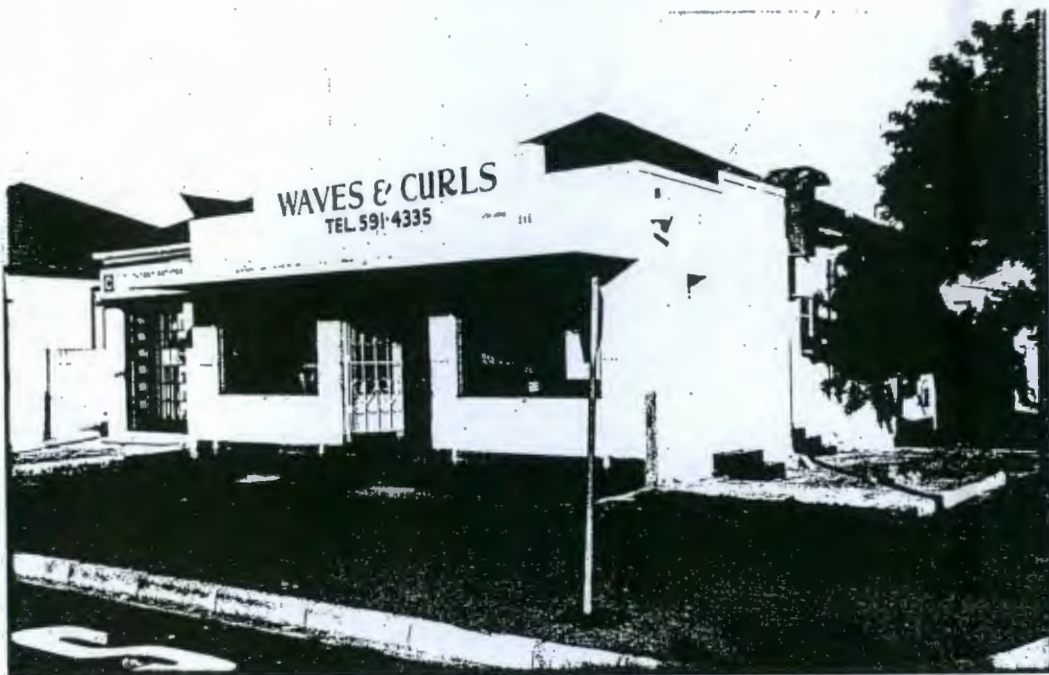
Huis met hoekwinkel.
(h/v Goulburn- en Dingleweg)

'n Interessante gemengde grondgebruik. Die vereistes van die kommersiële aktiwiteit en woonkomponent is goed bymekaar ingeskakel. Die verskillende funksies word egter op 'n argitektoniese wyse goed uitgebeeld.

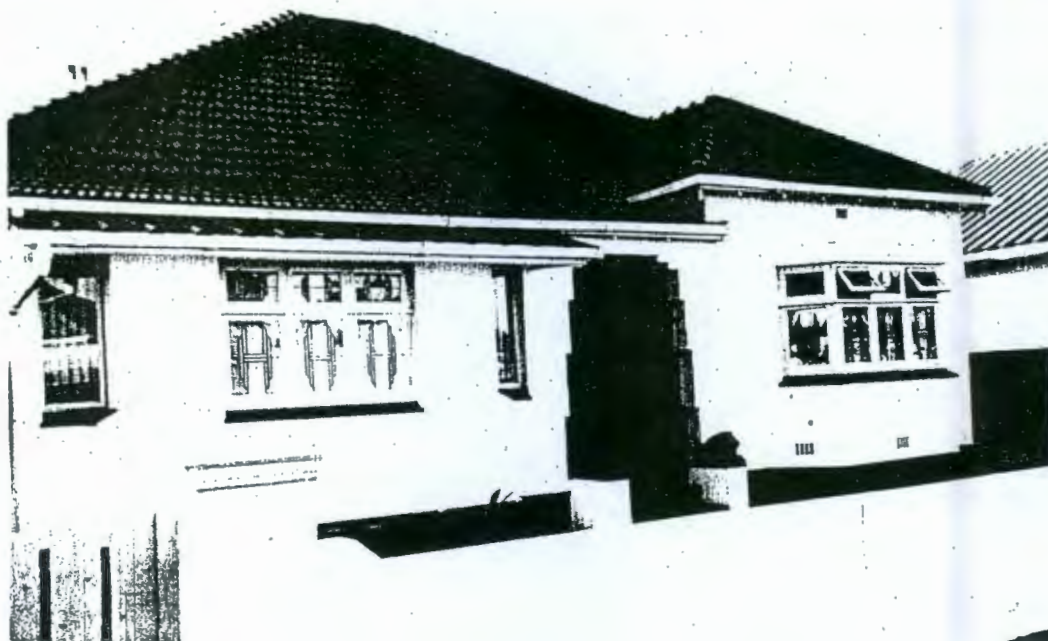
Huise met "Art Deco" - Detail.
(Riebeeckstraat 59)

Art Decostyl (of die sogenaamde "Depressie-styl") is 'n spesifieke argitektoniese styl wat gedurende die dertigerjare toegepas is. Die besondere simmetriese afwerkings van die aansigte met pragtig versierde loodglasruite in die deure en vensters, die hoë mure met goed-geproporsioneerde elemente (soos die deure, vensters en stoeppilare) en geaksentueerde horisontale lyne op die mure, is tipiese kenmerke van dié boustyl.

'n Groot getal huise in Goodwood is in hierdie styl gebou. Sommige van die huise se aansigte asook ander tipiese elemente, is al oor tyd verwyder.

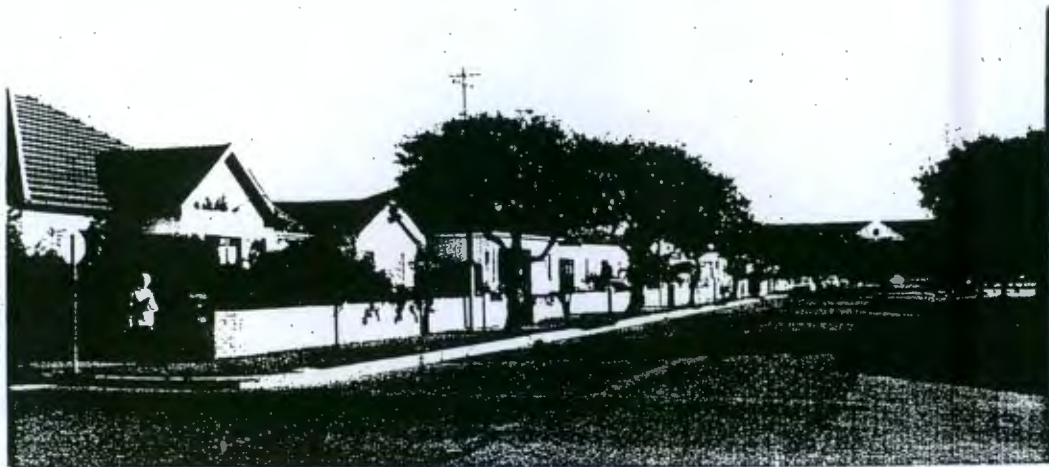
Kerkstraat.

Die gedeelte van Kerkstraat tussen Voortrekkerweg en die Hoërskool J.G. Meiring is 'n besondere gebied wat teen onsensitiewe ontwikkeling beskerm behoort te word.

Die pragtige N.G. Kerkgebou wat in die straat aangetref word, die ry woonhuise met die opruimte aan die oostekant en die gebou van die Hoërskool J.G. Meiring wat die straatoneel afsluit aan die noordekant, dra by om 'n spesiale omgewing te skep.

Die strak fasade van die stadsaal kan met die nodige belandskapping versag word om die straatoneel verder te verbeter.
